UNIVERSIDAD
**SAN IGNACIO
DE LOYOLA**

**ESTUDIO DEL MODELO SEMIPROBABILISTICO
PARA LA ESTIMACIÓN DE LA VIDA ÚTIL
RESIDUAL EN ESTRUCTURAS DE PLANTAS
INDUSTRIALES EN CONCRETO ARMADO CON
PROBLEMAS DE CORROSIÓN**

**Tesis para optar el Título Profesional de
Ingeniero Civil**

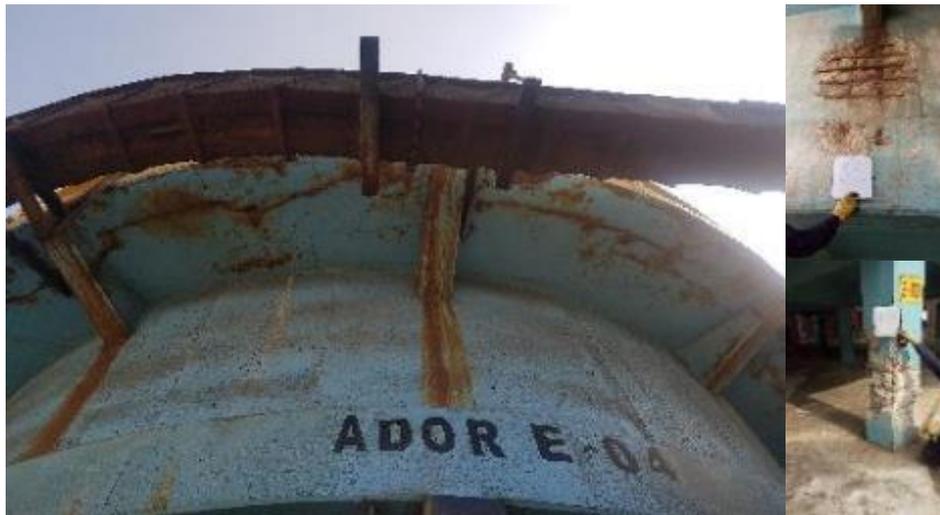
Figura 3: Vista del muro de un edificio en concreto armado con daños por corrosión del acero de refuerzo. Fuente propia

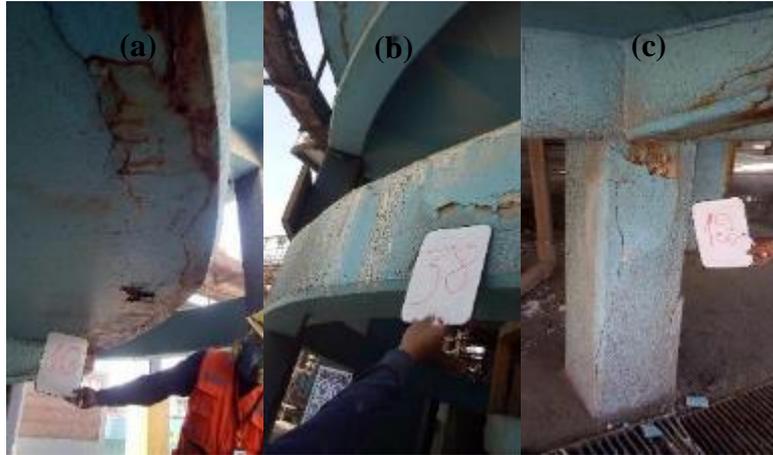
Figura 39: Delaminación de concreto(DC), (a) Volado losa aligerada $e=25\text{cm}$, (b) Viga Perimetral y (c) Columna central Eje D/C - 1er Piso, en edificio Decantador E - 04 (ECA-03). Fuente propia

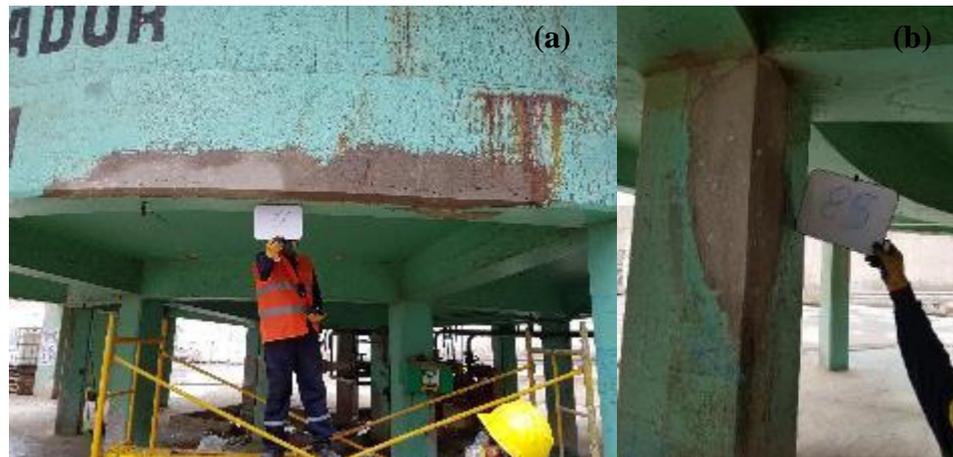
Figura 40: Reparación deficiente (RD), (a) Viga perimetral y (b) Columna Eje B- 1er Piso, en edificio Decantador E - 01 (ECA-01). Fuente propia

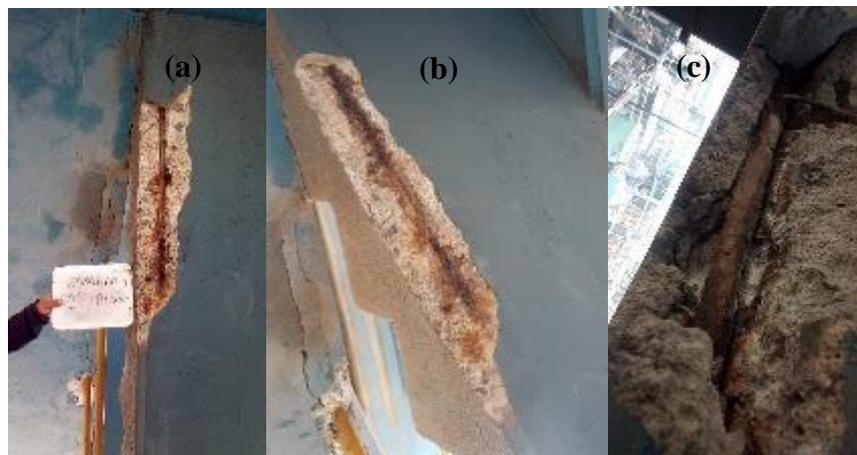
Figura 41: Corrosión Expuesta (CE), (a) Columna eje E/C, (b) Escalera y (c) Columna Eje A/C, en edificio Hornos de Ácido Clorhídrico (ECA - 05). Fuente propia

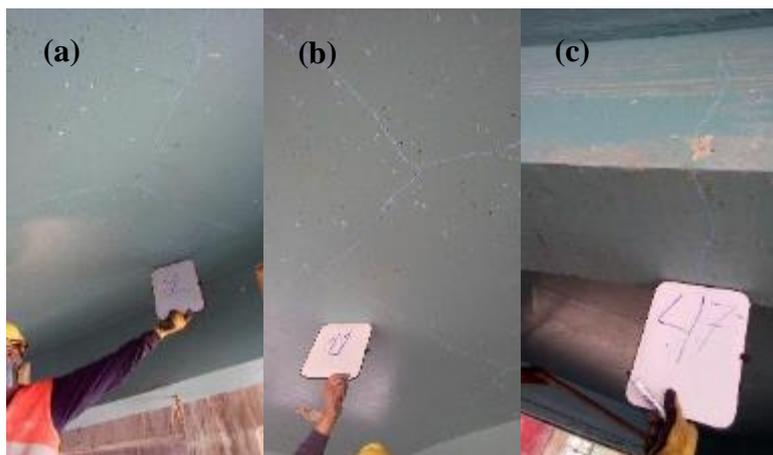
Figura 42: (a) Fisuras <math><0.04\text{ mm}</math> (F), Losa aligerada $e=25\text{cm}</math> perimetral, (b) Losa Aligerada $e=25\text{cm}</math> perimetral y (c) Viga Eje C, en edificio Decantador E - 02 (ECA-02).
Fuente propia$$

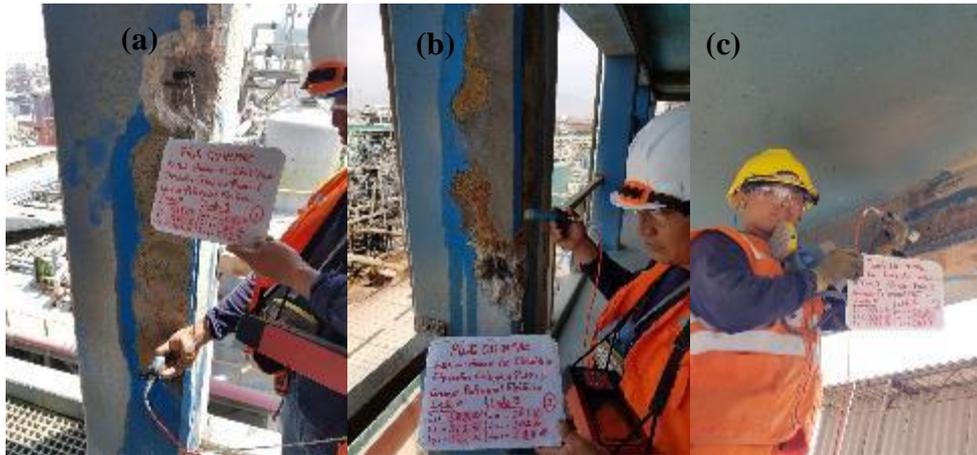
Figura 64: Registro fotográfico del ensayo de potencial de semiceldas de refuerzo del edificio Hornos de ácido clorhídrico (ECA 05): (a) ECA 05_P1, (b) ECA 05_P2 y (c) ECA 05_P3. Fuente propia

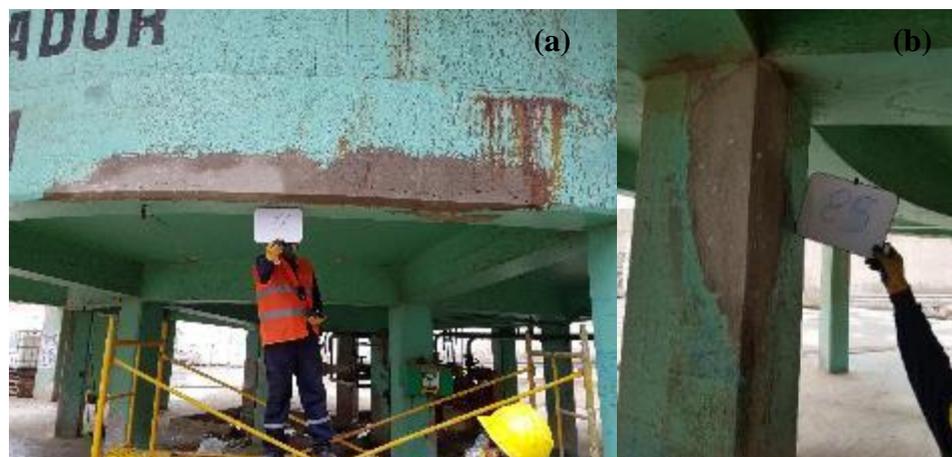
Figura 74: Reparación deficiente(RD), (a) Viga perimetral y (b) Columna Eje B- 1er Piso, en edificio Decantador E - 01 (ECA-01). Fuente Propia

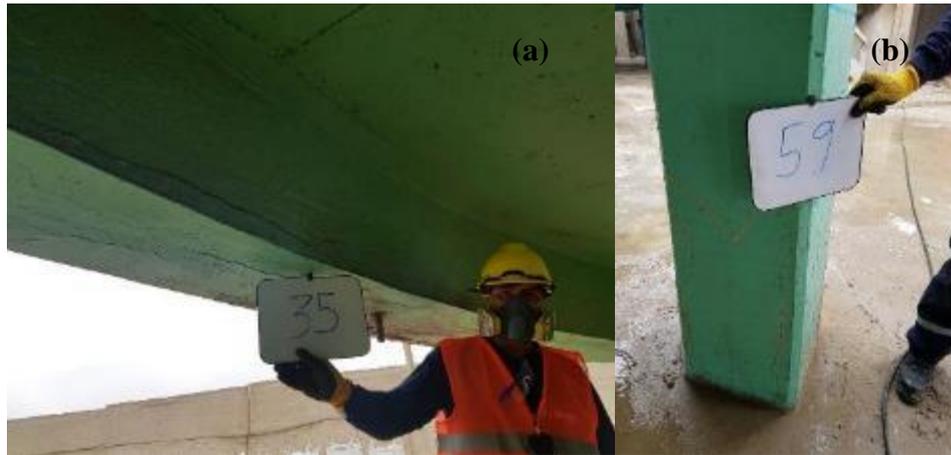
Figura 75: Delaminación de concreto(DC), (a) Viga perimetral y (b) Columna Eje D- 1er Piso, en edificio Decantador E - 01 (ECA-01). Fuente Propia

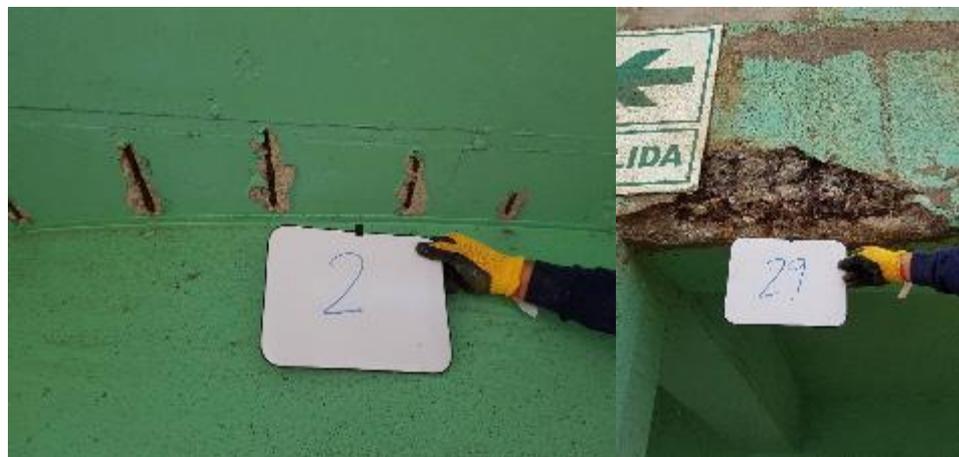
Figura 76: Corrosión expuesta (CE), (a) losa maciza y (b) Viga perimetral exterior 1er Piso, en edificio Decantador E - 01 (ECA-01). Fuente Propia

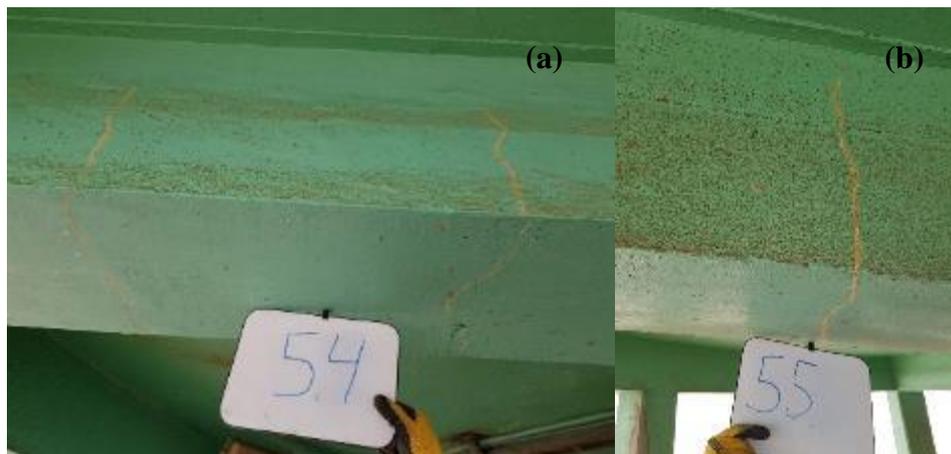
Figura 77: Fisuras $<0.04\text{ mm}$ (F), (a) Central eje B y (b) Viga Eje D- 1er Piso, en edificio Decantador E - 01 (ECA-01). Fuente Propia

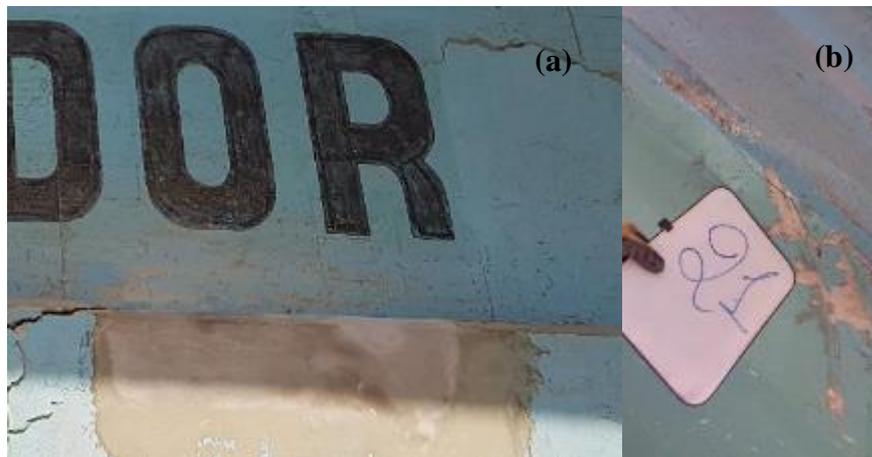
Figura 78: Reparación deficiente(RD), (a) Viga perimetral y (b) Columna Eje B- 1er Piso, en edificio Decantador E - 02 (ECA-02). Fuente Propia

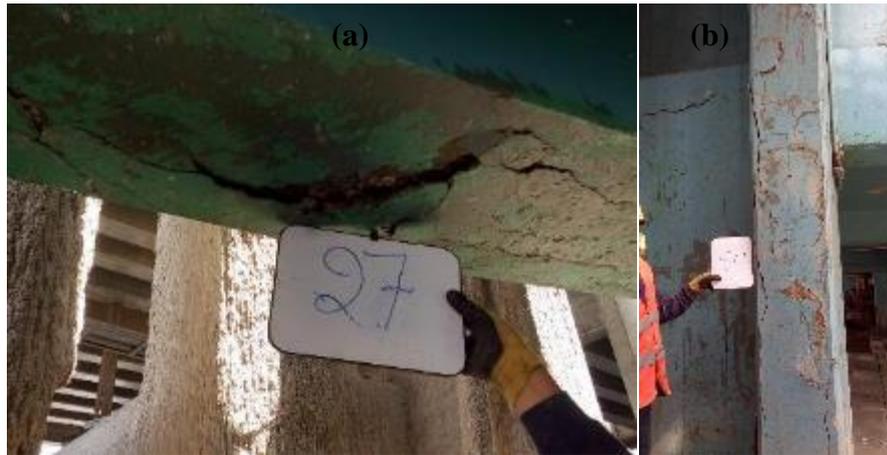
Figura 79: Delaminación de concreto(DC), (a) Viga perimetral y (b) Columna Eje E- 1er Piso, en edificio Decantador E - 02 (ECA-02). Fuente Propia

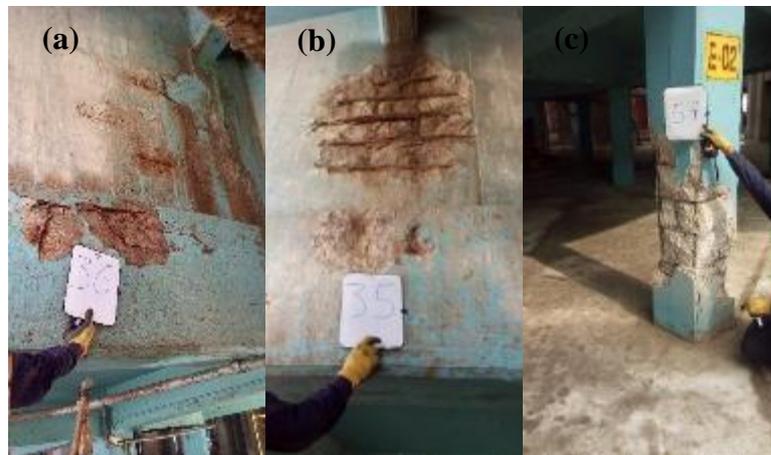
Figura 80: Corrosión Expuesta, (a) Viga perimetral eje B-C, (b) Muro Perimetral Eje D-E 2do Piso y Columna Eje F/A en edificio Decantador E - 02 (ECA-02). Fuente Propia

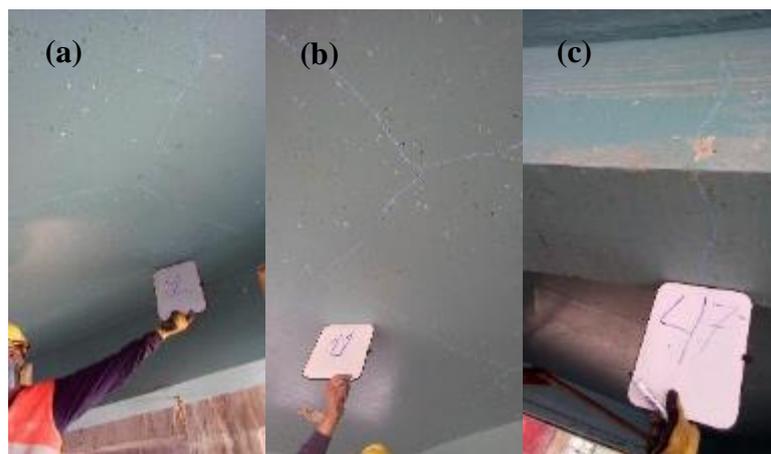
Figura 81: Fisuras $< 0.04 \text{ mm}$ (F), Losa aligerada $e=25\text{cm}$ perimetral, (b) Losa Aligerada $e=25\text{cm}$ perimetral y (c) Viga Eje C, en edificio Decantador E - 02 (ECA-02). Fuente Propia

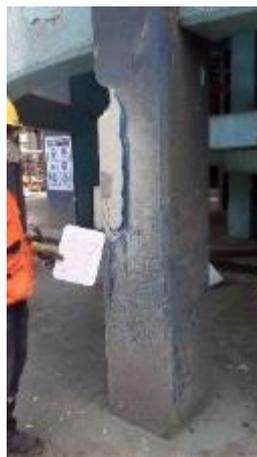
Figura 82: Reparación deficiente(RD), (a) Viga perimetral y (b) Columna Eje B- 1er Piso, en edificio Decantador E - 04 (ECA-03). Fuente Propia

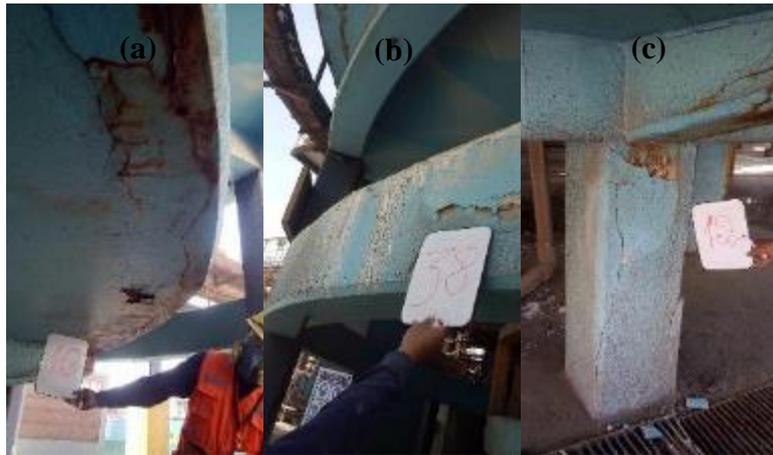
Figura 83: Delaminación de concreto(DC), (a) Volado losa aligerada $e=25\text{cm}$, (b) Viga Perimetral y (c) Columna central Eje D/C - 1er Piso, en edificio Decantador E - 04 (ECA-03). Fuente Propia

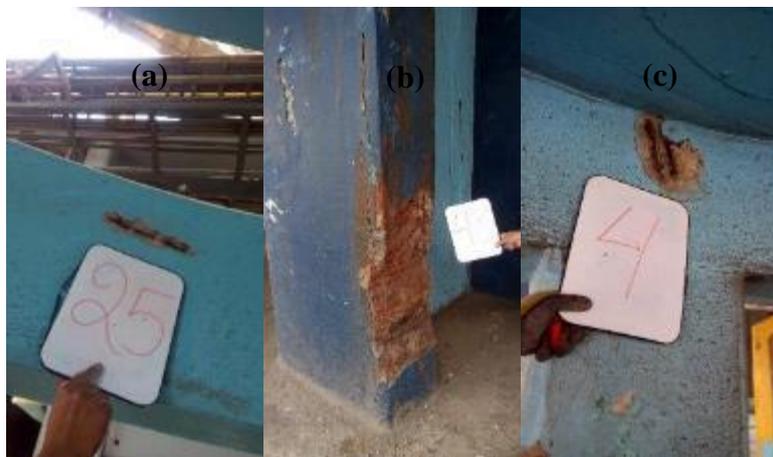
Figura 84: Corrosión Expuesta (CE), (a) Viga perimetral eje E-C, (b) Columna central Eje F-A 1er Piso y Viga perimetral en cara interior Eje F/A en edificio Decantador E - 04 (ECA-03). Fuente Propia

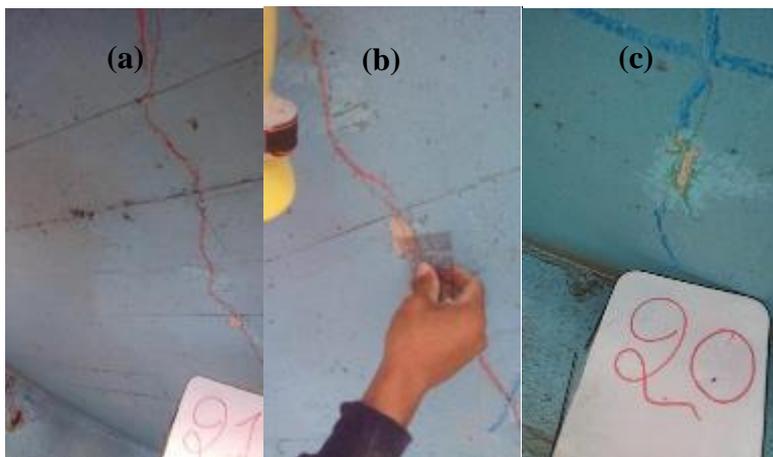
Figura 85: Fisuras $<0.04\text{ mm}$ (F), (a) y (c) Techo losa aligerada $e=25\text{cm}$ y (b) Medición de fisura en techo central, en edificio Decantador E - 01 (ECA-01). Fuente Propia

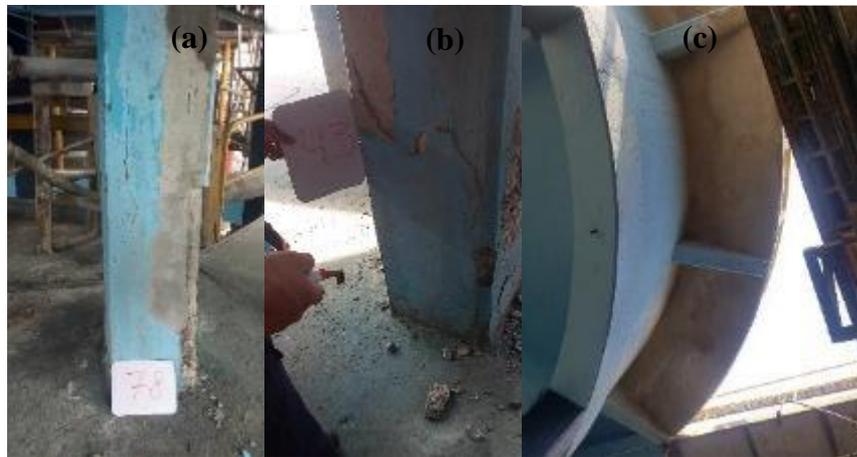
Figura 86: Reparación deficiente(RD), (a) Columna eje A/C-1er Piso, (b) Columna Eje B/D- 1er Piso, Volado losa aligerada $e=25\text{cm}$ en edificio Decantador E-05 (ECA -04).
Fuente Propia

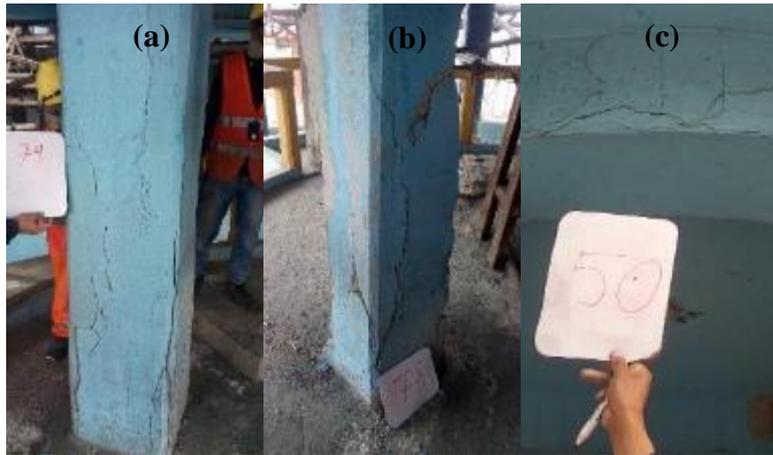
Figura 87: Delaminación de concreto(DC), (a) Columna eje A/C-1er Piso, (b) Columna Eje B/D- 1er Piso y Viga central Eje C/d, en edificio Decantador E-05 (ECA -04). Fuente Propia

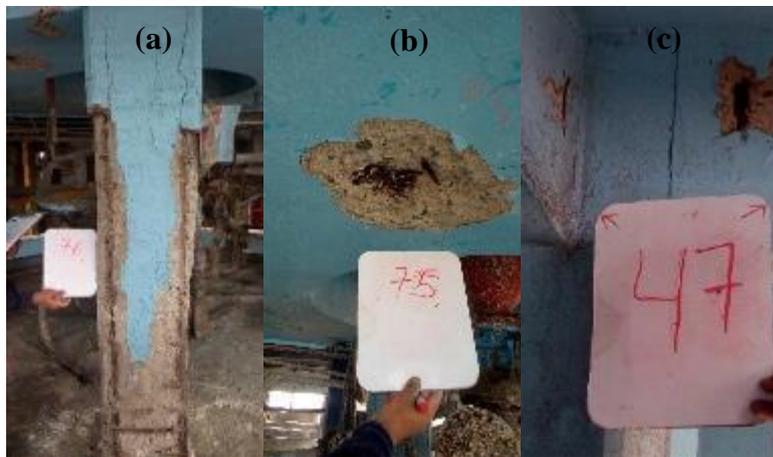
Figura 88: Corrosión Expuesta, (a) Columna eje E-C, (b) Techo losa maciza $e=25\text{cm}$ y (c) Viga central en cara interior Eje F/A en edificio Decantador E-05 (ECA -04). Fuente Propia

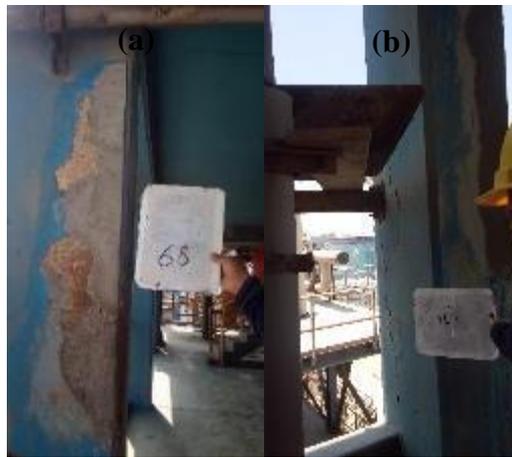
Figura 89: Reparación deficiente(RD), (a) Columna eje A/E 2do Piso y (b) Columna Eje A/B- 2do Piso, en edificio Hornos de Ácido Clorhídrico (ECA - 05). Fuente Propia

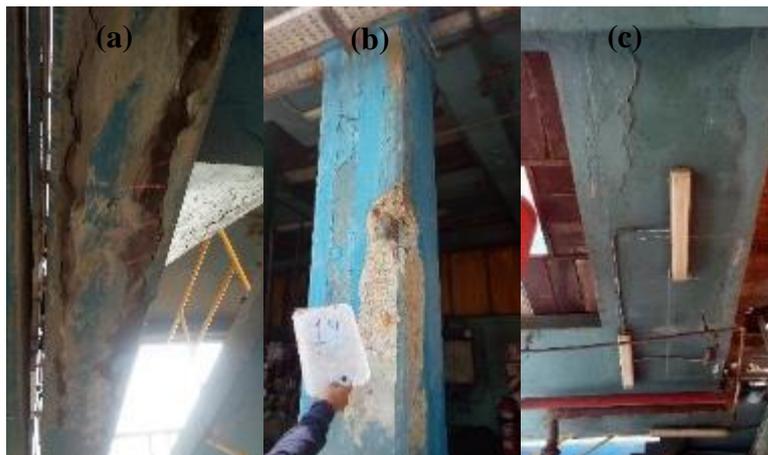
Figura 90: Delaminación de concreto(DC), (a) Viga exterior Eje A, (b) Columna Eje D/C- 3er Piso y Techo losa maciza e=25cm, en edificio Hornos de Ácido Clorhídrico (ECA - 05). Fuente Propia

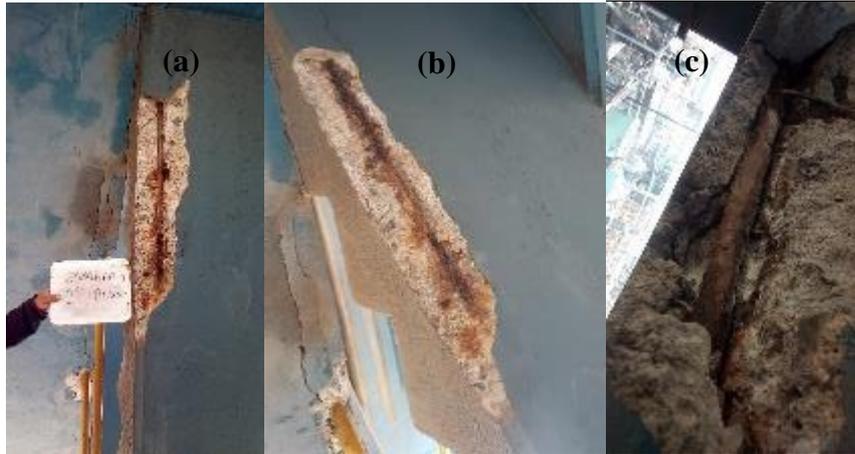
Figura 91: Corrosión Expuesta (CE), (a) Columna eje E/C, (b) Escalera y (c) Columna Eje A/C, en edificio Hornos de Ácido Clorhídrico (ECA - 05). Fuente Propia

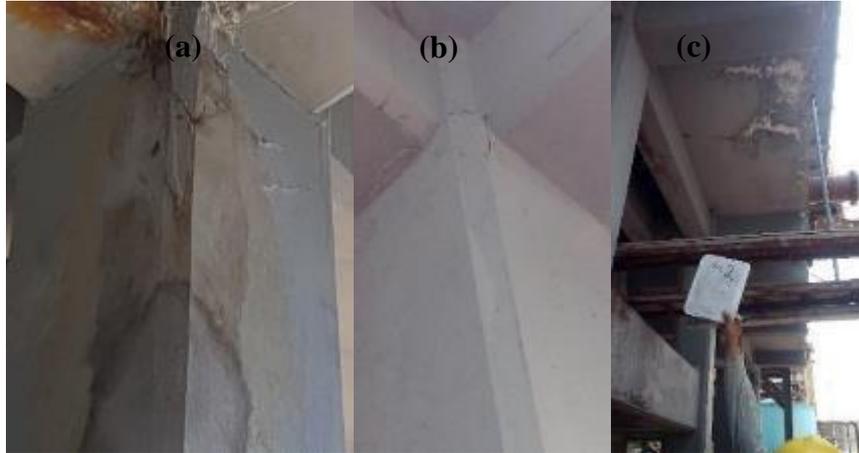
Figura 92: Reparación deficiente(RD), (a) Columna eje B/C 2do Piso y (b) Columna Eje C-D- 2do Piso, en Edificio Reactores (ECA -06). Fuente Propia

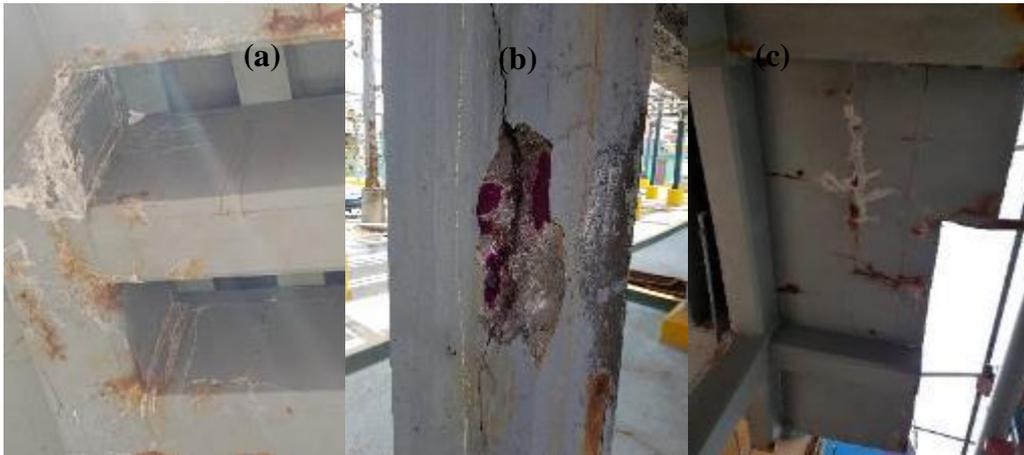
Figura 93: Delaminación de concreto(DC), (a) Vigas centrales, (b) Columna Eje D/C 1er piso y Techo losa maciza $e=25\text{cm}$, en Edificio Reactores (ECA -06). Fuente Propia

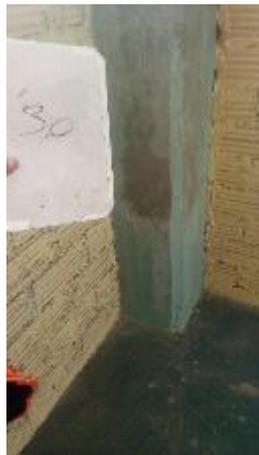
Figura 94: Reparación deficiente(RD), (a) Columna eje A/E 2do Piso y (b) Columna Eje A/B- 2do Piso, en Edificio Cloro Liquido (ECA -07). Fuente Propia

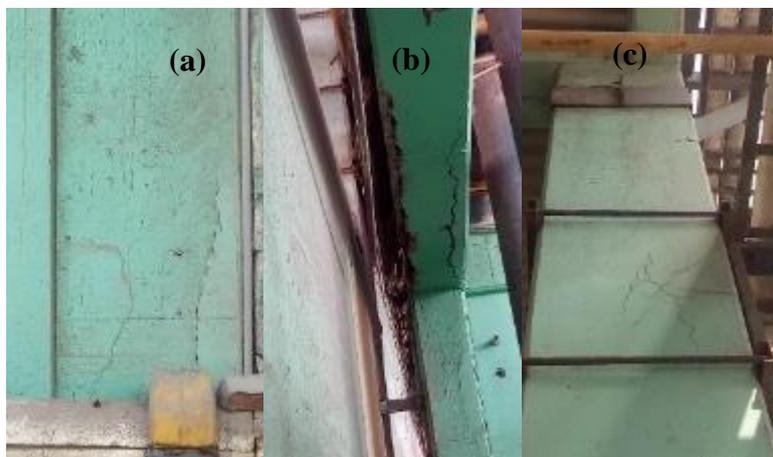
Figura 95: Delaminación de concreto(DC), (a) Viga exterior Eje A, (b) Columna Eje D/C- 3er Piso y Techo losa maciza e=25cm, en Edificio Cloro Liquido (ECA -07). Fuente Propia

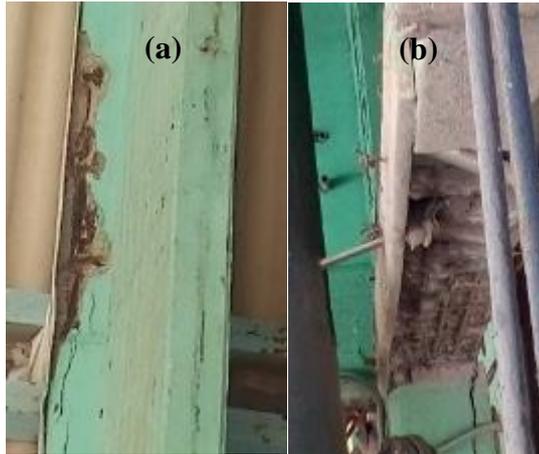
Figura 96: Corrosión Expuesta (CE), (a) Viga eje E/C, (b) Viga Eje A/C, en Edificio Cloro Líquido (ECA -07). Fuente Propia

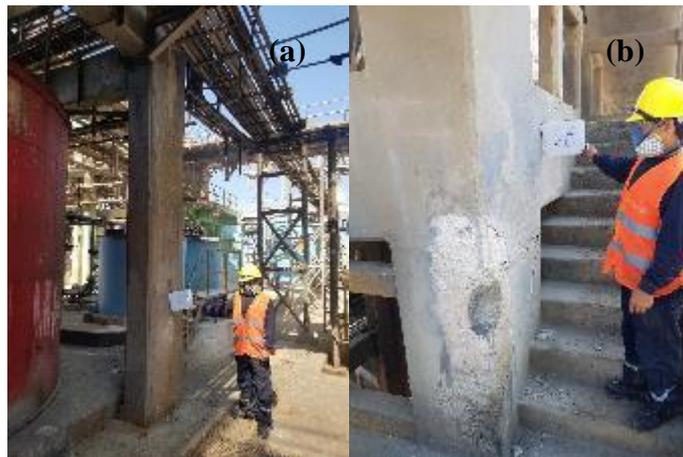
Figura 97: Reparación deficiente(RD), (a) Columna eje A/E 2do Piso y (b) Columna Eje A/B- 2do Piso, en Edificio Gris DP-03 (ECA - 08). Fuente Propia

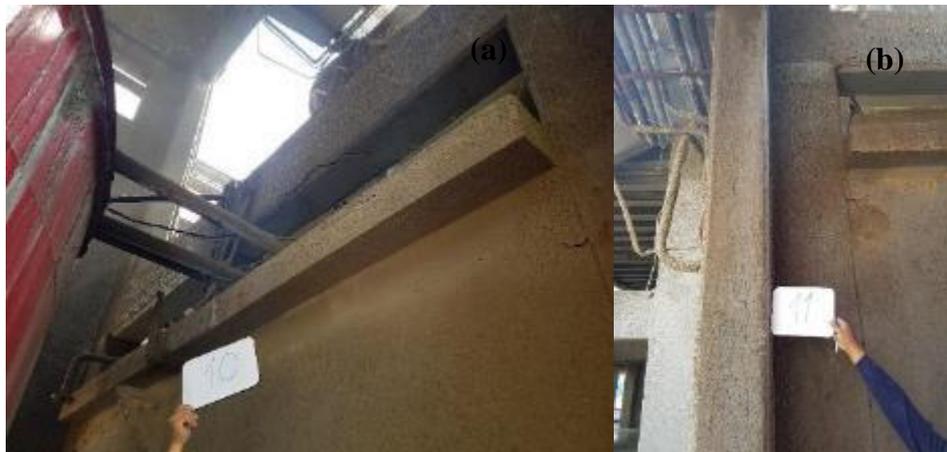
Figura 98: Delaminación de concreto(DC), (a) Viga exterior Eje A, (b) Columna Eje D/C- 3er Piso y Techo losa maciza e=25cm, en Edificio Gris DP-03 (ECA - 08). Fuente Propia

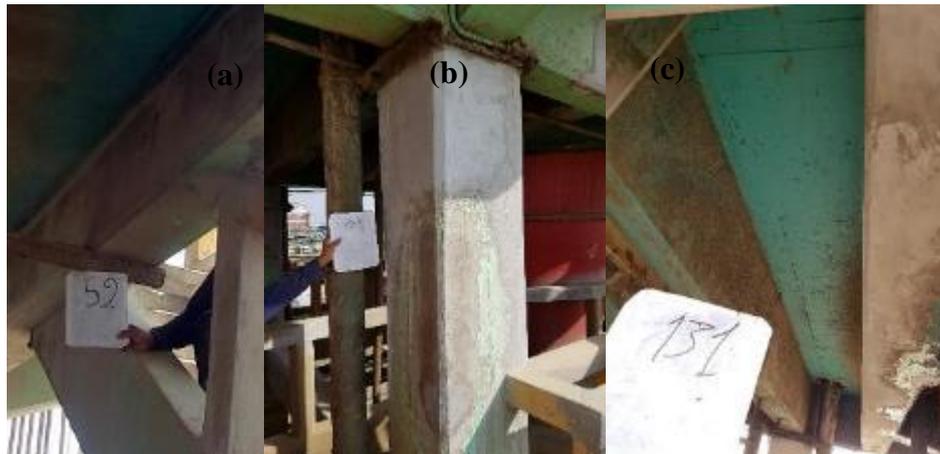
Figura 100: Reparación deficiente(RD), (a) Columna en V eje A/E 2do Piso, (b) Columna Eje A/B- 4to Piso y (c) Viga 3er piso, en Edificio Roca Fosfórica (ECA - 09). Fuente Propia

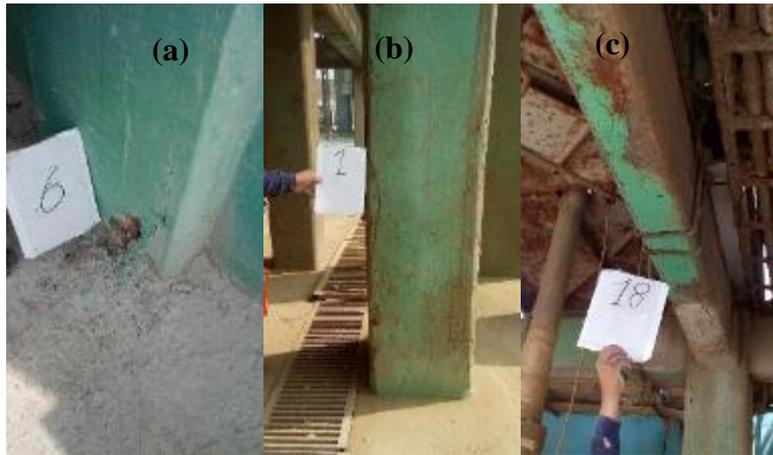
Figura 101: Delaminación de concreto(DC), (a) Columna Eje A/B, (b) Columna Eje D/C-3er Piso y Viga 1er piso, en Edificio Roca Fosfórica (ECA - 09). Fuente Propia

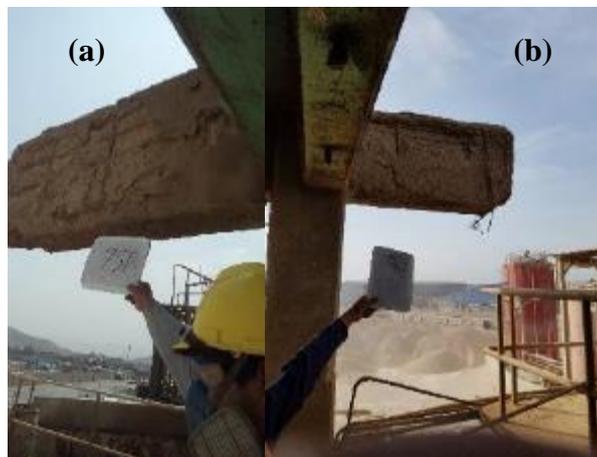
Figura 102: Corrosión Expuesta (CE), (a) Volado eje E/C, (b) Volado eje A/C, en Edificio Roca Fosfórica (ECA - 09). Fuente Propia

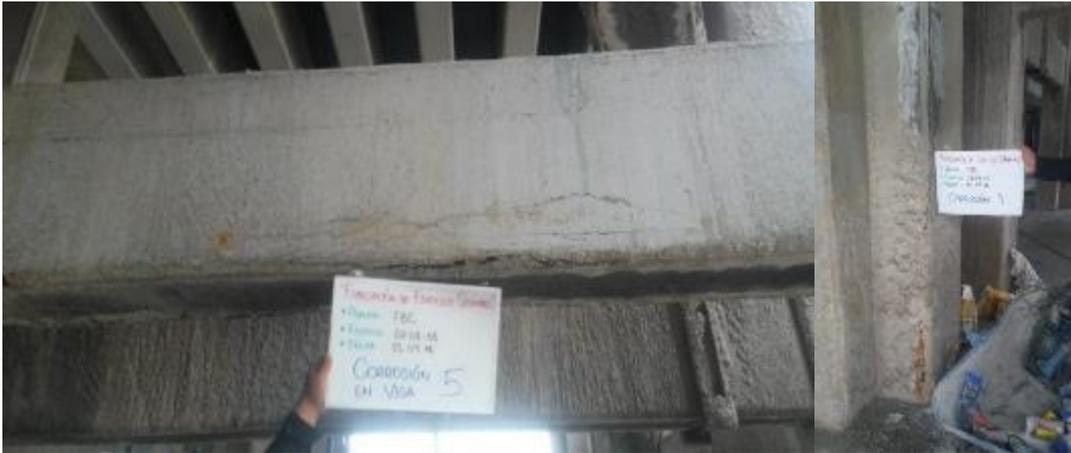
Figura 103: Delaminación de concreto(DC), (a) Viga exterior Eje A, (b) Columna Eje D/C-3er Piso y Techo losa maciza e=25cm, en Edificio Precipitador DP -08-02 (ECA - 10). Fuente Propia

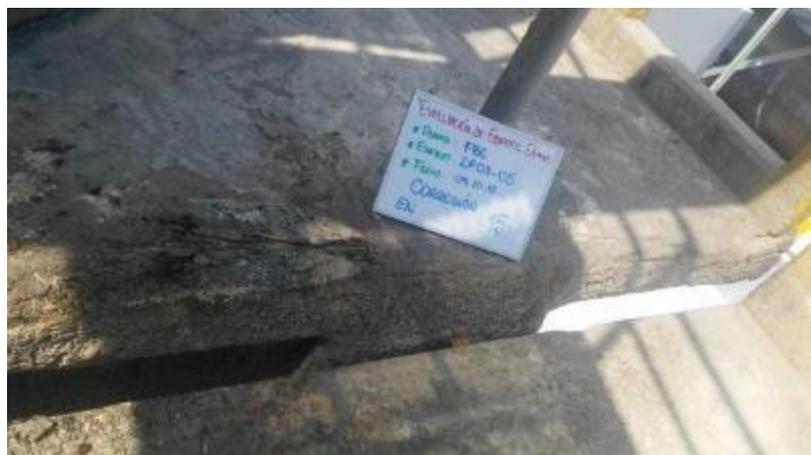
Figura 104: Corrosión Expuesta (CE), (a) Columna eje E/C, (b) Escalera y (c) Columna Eje A/C, en Edificio Precipitador DP -08-02 (ECA - 10). Fuente Propia
