UNIVERSIDAD
**SAN IGNACIO
DE LOYOLA**

FACULTAD DE INGENIERÍA

**EXPERIENCIAS Y DECISIONES DURANTE EL
PROCESO CONSTRUCTIVO DE CANAL
TRAPEZOIDAL DE IRRIGACIÓN PERIQUILLO,
DISTRITO DE SALITRAL, PROVINCIA DE
MORROPON, DEPARTAMENTO DE PIURA EN EL
AÑO 2019**

**Trabajo de Suficiencia Profesional para optar el Título
Profesional de Ingeniero Civil**

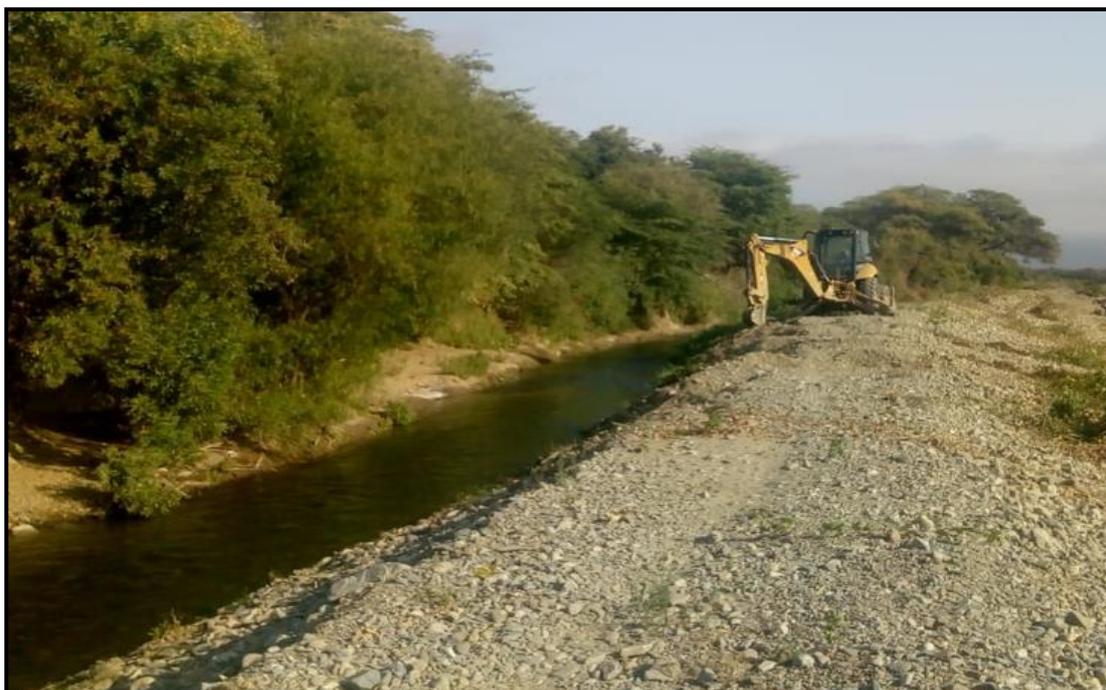
Figura 4. Canal de Periquillo antes de su Rehabilitación de obra.
Fuente: Constructora RMI EIRL

El Canal de Periquillo fue construido en el año 1998. La estructura se deterioró debido al tiempo de uso y principalmente al fenómeno del niño en el año 2017, lo cual ocasionó daños en la estructura del canal. Se convirtió en una estructura deficiente para los usuarios, por tal motivo, la Junta de Usuarios de Malacasí gestionaron durante varios años la Rehabilitación del canal. Por ello la entidad que el Programa Subsectorial de Irrigaciones se encargó de convocar la ejecución de obra , lo cual se otorgó la buena Pro a Constructora RMI EIRL.

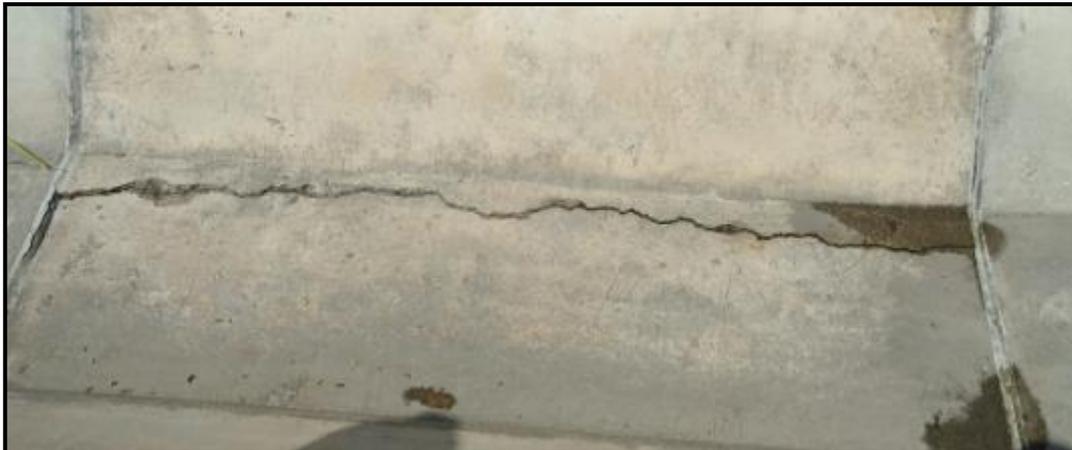
- ✓ **Descripción:** las grietas que aparecen en el concreto son mayores de 3 a 4 mm en la estructura.
- ✓ **Orígenes de daño:** Los motivos del deterioro son el agrietamiento en la estructura de concreto, empuje de tierras, mal procedimiento constructivo, mal diseño de la estructura; contracción térmica, contracción plástica por secado; falta de juntas de construcción.

- ✓ **Nivel de deterioro:** Para poder distinguir el nivel de deterioro se muestra lo siguiente: El deterioro Leve son aquellas grietas cerradas, variables de poco ancho, con ancho de abertura de 3 a 4 mm. Por otro lado, la grieta moderada son aquellas grietas ligeramente abiertas y grieta cerrada a extenderse que no muestra falla de la estructura, con ancho de abertura entre 4 mm a 8 mm y por último la grieta Severo son aquellas grietas abiertas que muestran un modelo bien determinado de la falla de la estructura, con ancho de abertura mayor a 4 a 8 mm, sobresaliendo la afectación en la totalidad de su espesor.

Figura 26. Grietas en Canal Trapezoidal
Fuente: Constructora RMI EIRL

- ✓ **Forma de cuantificar:** Para medir la forma de deterioro se mide por ancho en la abertura en milímetros del canal que está deteriorado.
- ✓ **Acción sugerida:** Para poder solucionar los casos de grietas en la estructura para el nivel de severidad Leve y Moderado, se sugiere rellenar las grietas existentes con materiales y técnicas relacionados y convenientes en concordancia con los materiales del canal de irrigación. Para los casos de Nivel de severidad alta en las grietas se recomienda que un especialista en canales deberá analizar los daños en estructura y establecer una serie de labores a tomar en cuenta de reparaciones o en el peor de los casos la demolición total de las estructuras.

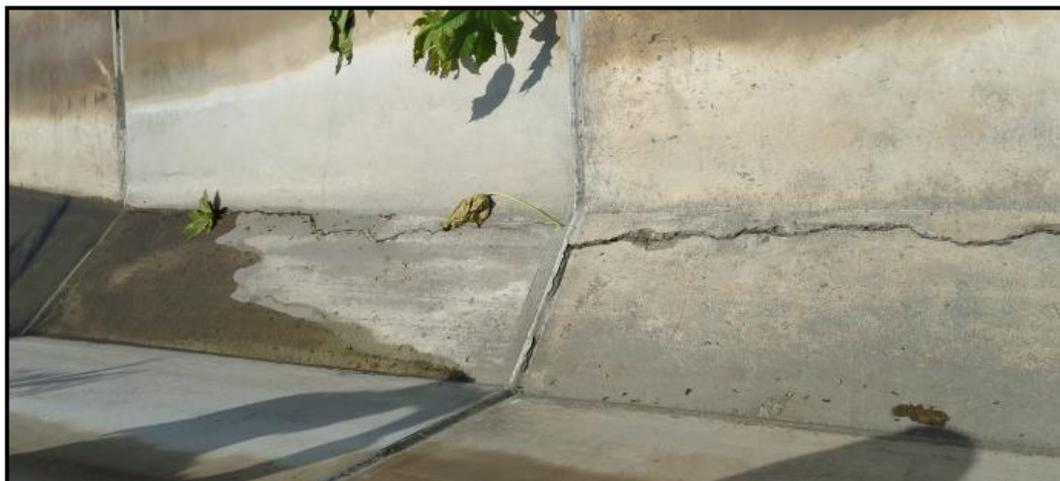
Figura 27. Grietas en Canal Trapezoidal
Fuente: Constructora RMI EIRL

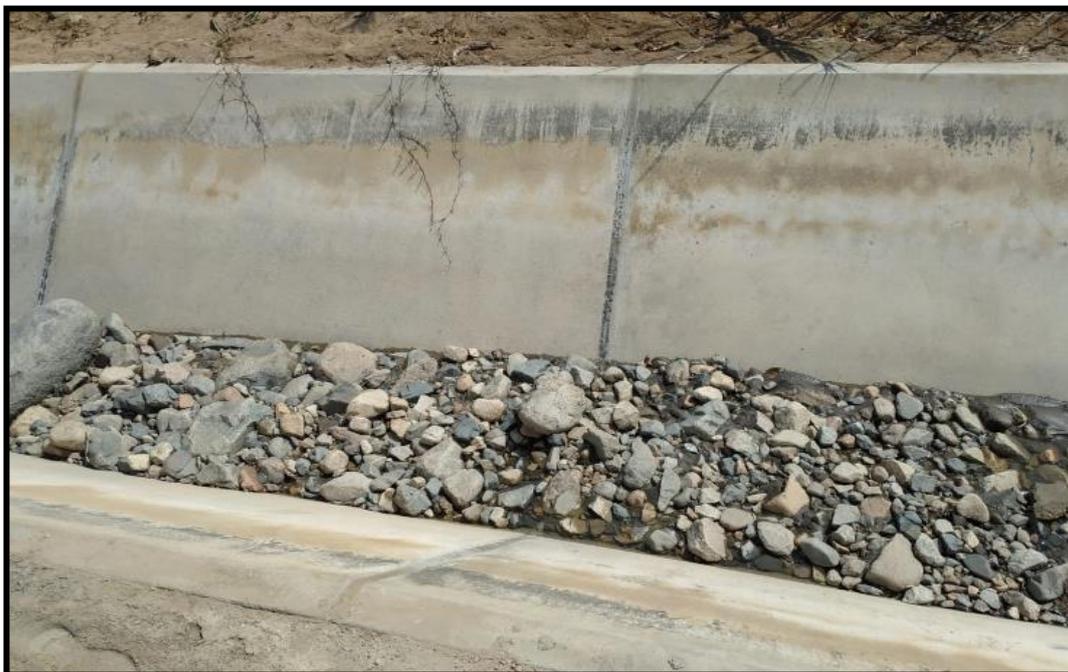
Figura 28. Exceso de piedras en el canal trapezoidal
Fuente: Constructora RMI EIRL

- Retiro de la vegetación causante de los daños y toma de las medidas biológicas necesarias para el control del crecimiento de estas especies.
- Sellado de grietas.
- En caso de severidad severa, se deberá hacer un estudio detallado de la afectación de la obra para determinar las medidas de control necesarias.
- Buena Coordinación de usuarios y presidente de usurarios para los trabajos de limpieza en el canal.
- Evitar sembrar cerca al canal de irrigación, debido que en muchos casos la siembra que se realiza muy cerca al canal termina perjudicando a la estructura hidráulica debido al excedo de vegetación.
- Limpiar las piedras que son conducidas en el canal debido que si permanecen dañan el canal de irrigación.

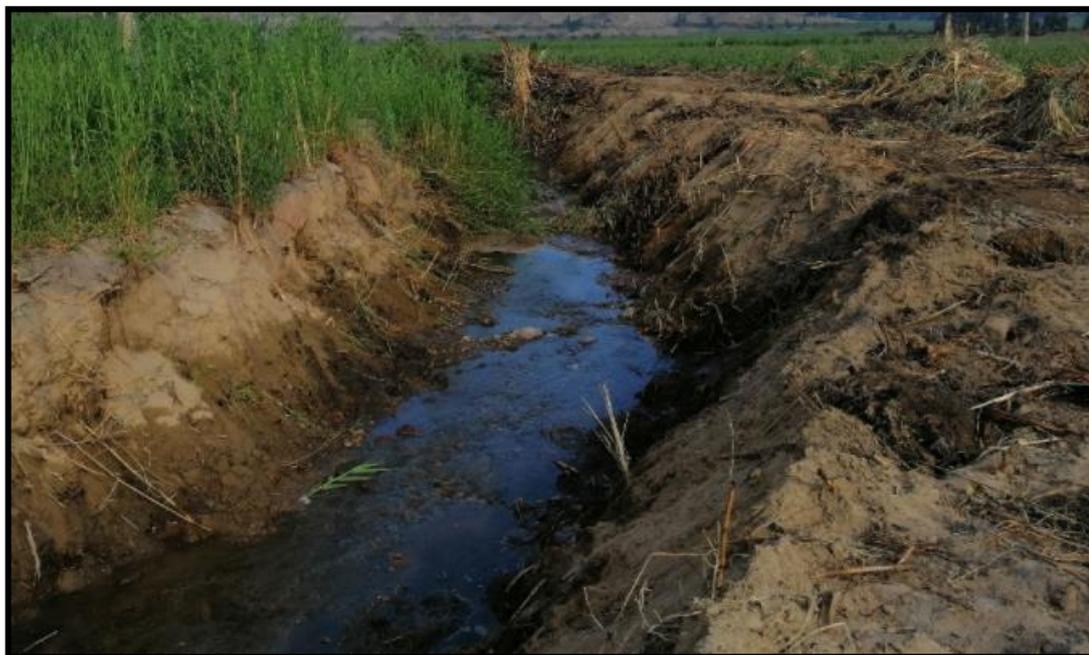
Se adjunta fotos del nivel freático alto en la ruta del canal, por ello se colocó material granular con el objetivo de estabilizar el suelo y poder trabajar en la línea de conducción.

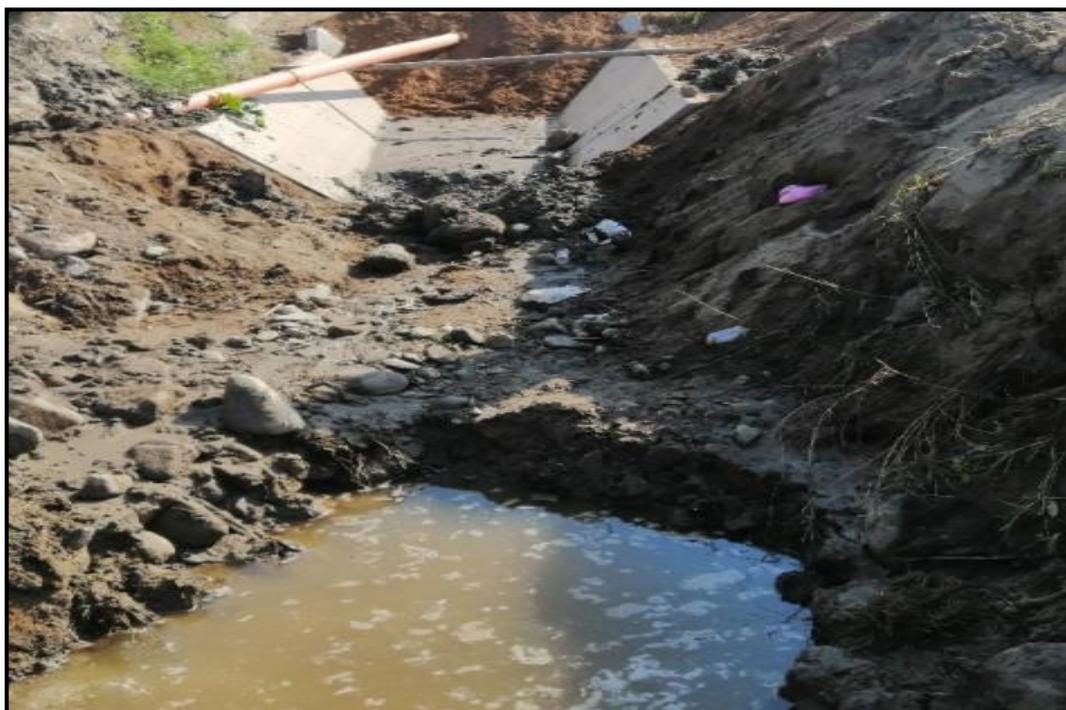
Figura 41. Filtración en el fondo de canal y talud progresiva 0+220.00 hasta 0+230 en el Canal de Periquillo
Fuente: Constructora RMI EIRL

Las fuertes afloraciones de agua hacia el canal en la progresiva 0+200.00 hasta 0+250.00, afectaría el canal revestido trapezoidal haciéndolo fallar por licuación y empuje ejercido por la supresión del agua subterránea. Bajo estas precisiones técnica se planteó suspensión en la construcción del canal para su modificación en el diseño hidráulico.

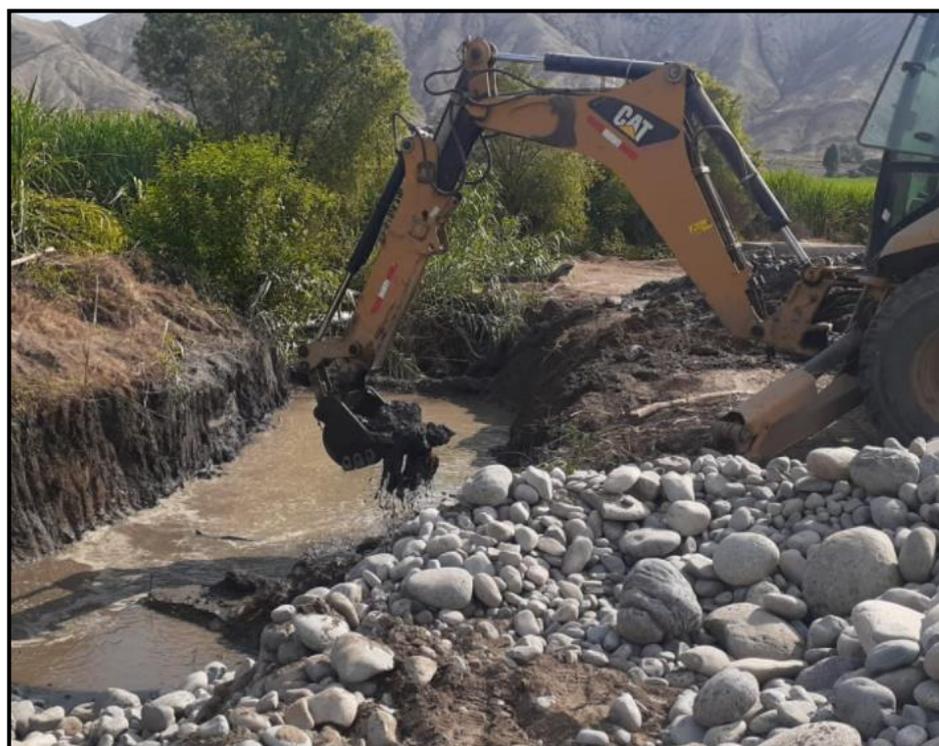
Figura 44. Colocación de canto rodado con retroexcavadora en el Canal.
Fuente: Constructora RMI EIRL

Colocación de canto rodado en la progresiva 0+200 hasta 0+ 250

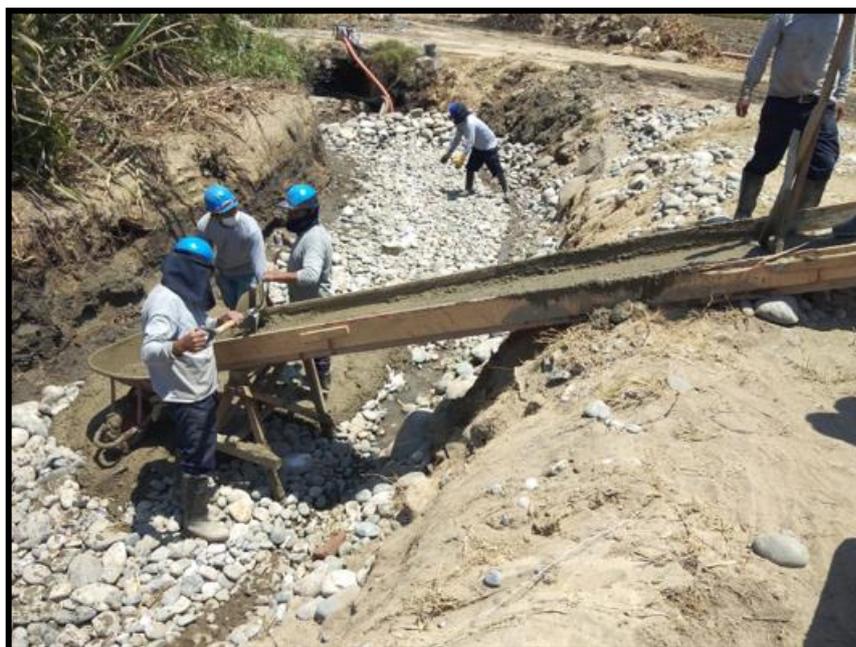
Figura 45. Vaciado de Solado
Fuente: Constructora RMI EIRL

Para impermeabilizar por completo la filtración en el canal se ejecutó la partida de Solado de 5 cm de espesor de $f'c = 100 \text{ kg/cm}^2$ con el objetivo que luego se realice el vaciado monolítico en el canal Trapezoidal.

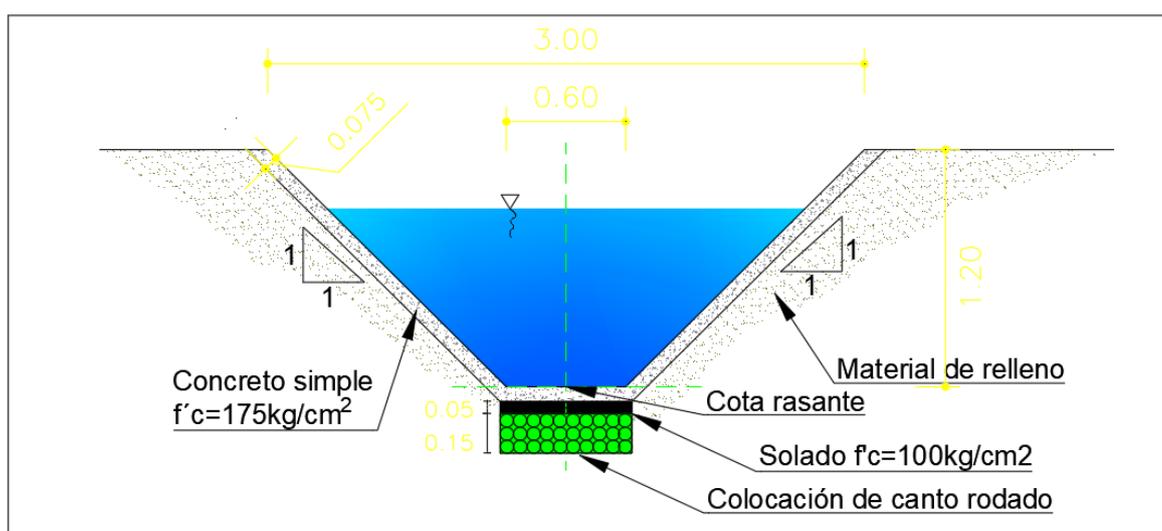
Figura 46. Sección de canal con incorporación de canto rodado
Fuente: Constructora RMI EIRL
