UNIVERSIDAD
**SAN IGNACIO
DE LOYOLA**

**ESTUDIO DEL MODELO SEMIPROBABILISTICO
PARA LA ESTIMACIÓN DE LA VIDA ÚTIL
RESIDUAL EN ESTRUCTURAS DE PLANTAS
INDUSTRIALES EN CONCRETO ARMADO CON
PROBLEMAS DE CORROSIÓN**

**Tesis para optar el Título Profesional de
Ingeniero Civil**

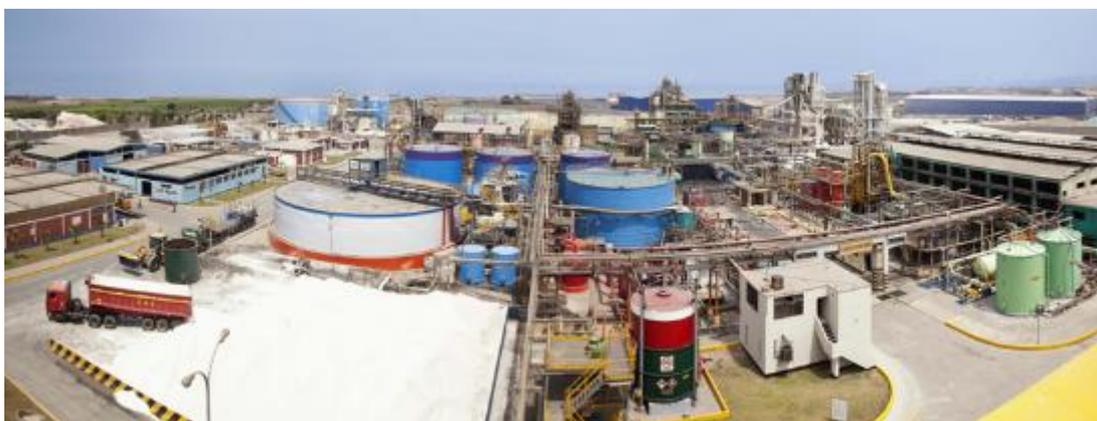
Figura 2: Vista panorámica de la planta industrial de concreto armado de la planta Oquendo 1 – Callao. Fuente propia

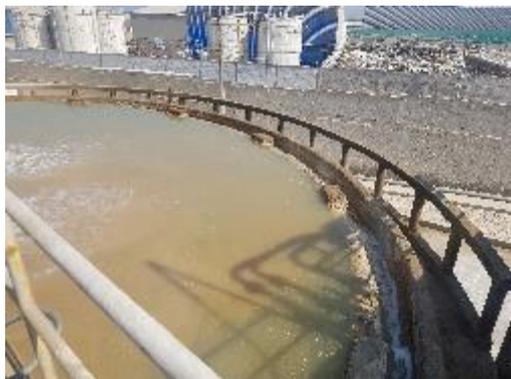
Figura 7. Almacenamiento de residuos sólidos de la combinación del fosfato bicálcico y la roca fosfórica. Fuente propia

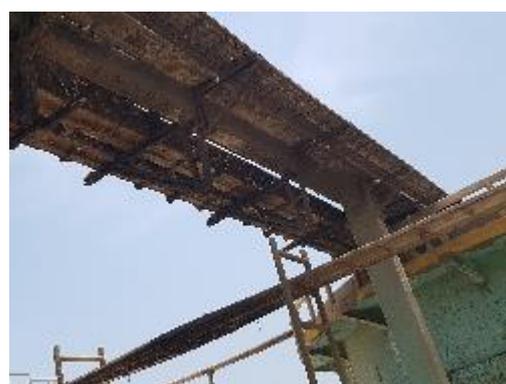
Figura 6. Pasarela de Roca fosfórica. Fuente propia

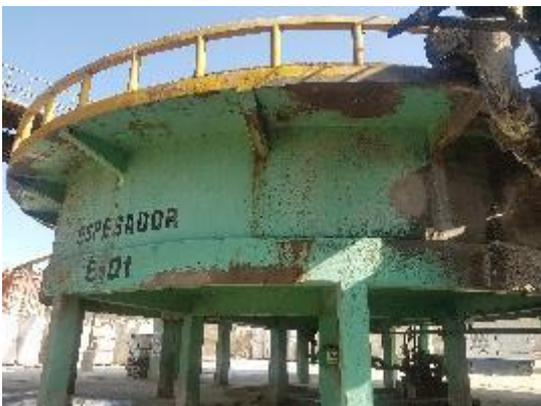
Figura 11. Vista del edificio Decantador E-01. Fuente propia

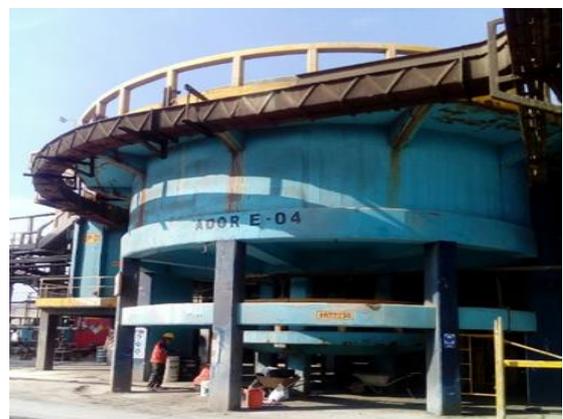
Figura 13. Vista del edificio Decantador E-04. Fuente propia

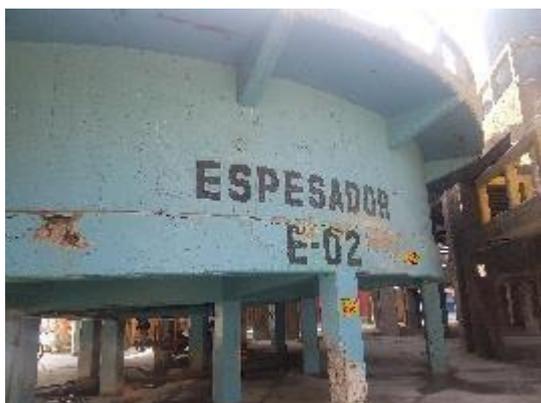
Figura 12. Vista del edificio Decantador E-02. Fuente propia

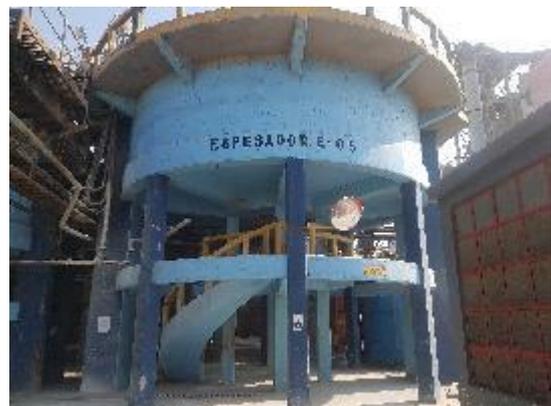
Figura 14. Vista general del edificio Decantador E-05. Fuente propia

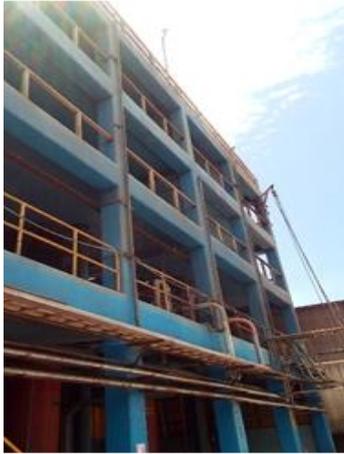
Figura 15. Vista del edificio Hornos de Ácido Clorhídrico. Fuente propia

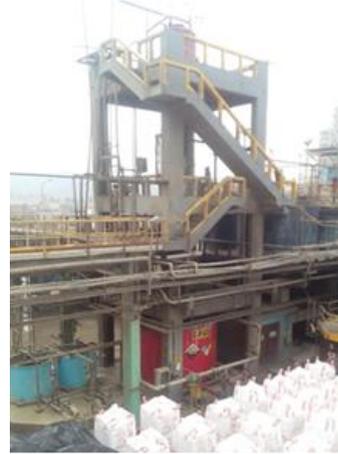
Figura 18. Ilustración de edificio Gris DP-03. Fuente propia

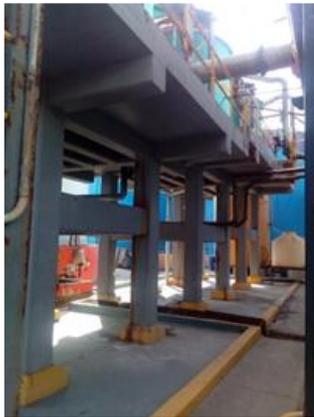
Figura 16. Ilustración panorámica del edificio Reactores. Fuente propia

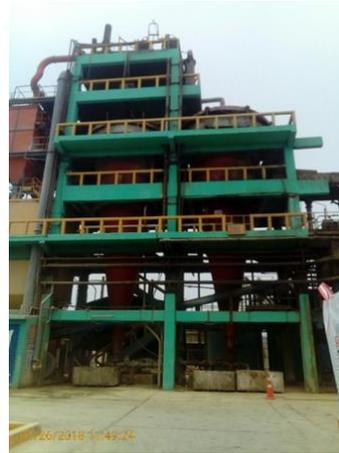
Figura 19. Ilustración de edificio Roca fosfórica. Fuente propia

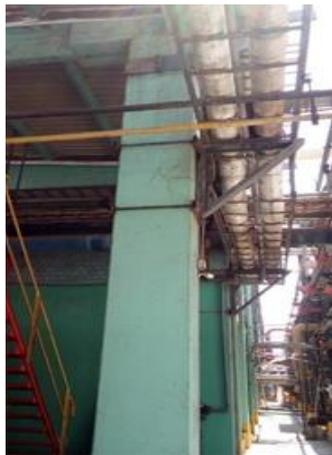
Figura 17. Ilustración panorámica de edificio Cloro Líquido. Fuente propia

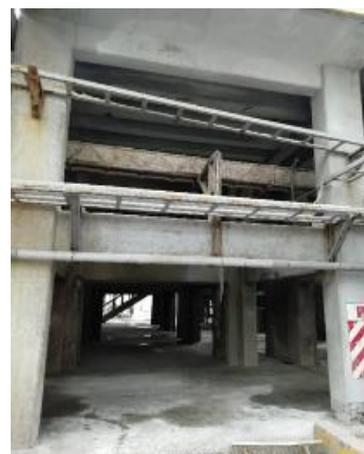
Figura 20. Ilustración de edificio Precipitador DP-08-05. Fuente propia

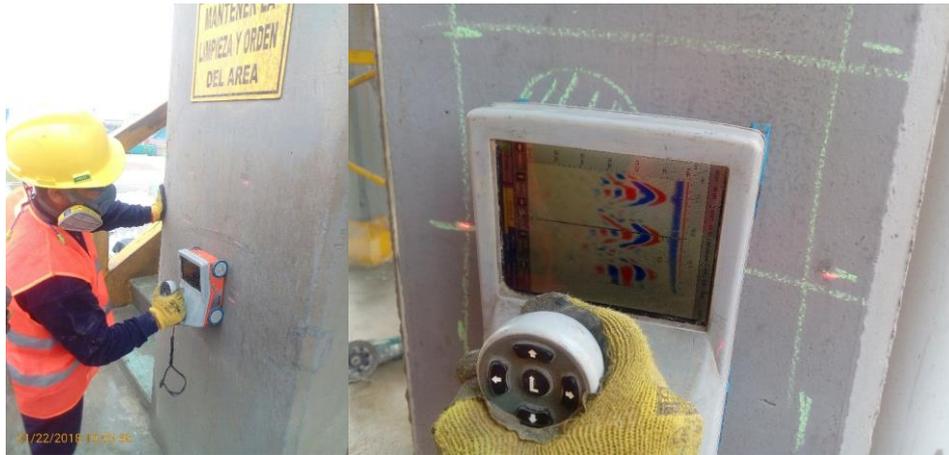
Figura 22: Escaneo del elemento estructural para ubicación de acero de refuerzo. Fuente Propia

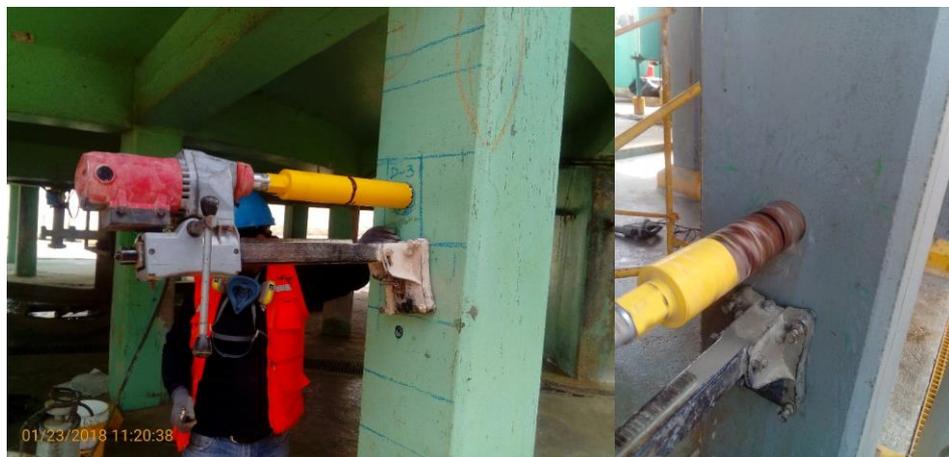
Figura 23: Extracción del núcleo de diamantina. Fuente Propia.

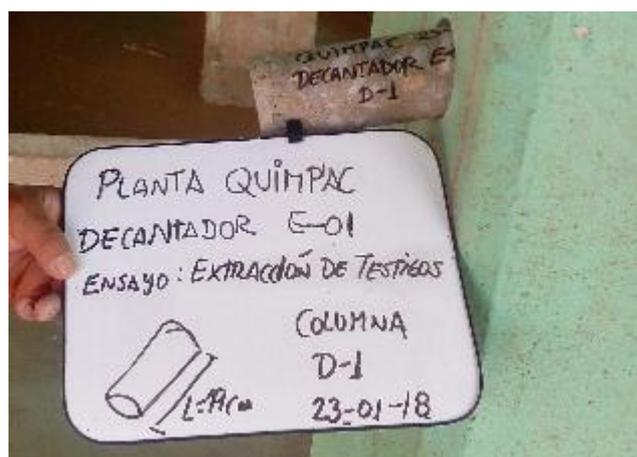
Figura 24: Codificación de diamantina extraída de la estructura Columna. Fuente Propia

RESULTADO DEL ENSAYO DE COMPRESION DE TESTIGOS DE DIAMANTINA PARA CONCRETO EN COLUMNAS Y VIGAS						
Nombre del Edificio: HORNOS ACIDO CLORHIDRICO				Código del edificio: ECA 5		
CODIGO DE LA MUESTRA	ELEMENTO ESTRUCTURAL	RESISTENCIA A LA COMPRESION (MPa)				
		f'c	Min Ind.	Prom.	$X_i \geq 85\%f'c$	Min > 75%f'c
ECA 05_C-1	Columna	20.40	17.00	20.03	SI CUMPLE	SI CUMPLE
ECA 05_C-2	Columna	17.00				
ECA 05_C-3	Columna	22.70				
ECA 05_V-1	Viga	20.70	20.70	22.03	SI CUMPLE	SI CUMPLE
ECA 05_V-2	Viga	23.50				
ECA 05_V-3	Viga	21.90				
Fecha de Extracción: 31/01/2018						
Fecha de Ensayo:04/02/2018

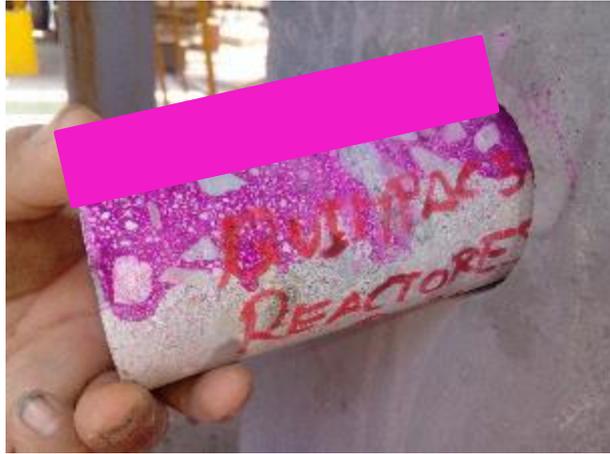
Luego de la extracción de la muestra de concreto, se aplica de manera inmediata el indicador base de fenolftaleína (conformado por la mezcla de fenolftaleína, agua y alcohol etílico) para evitar que se contamine esta muestra con una carbonatación superficial. Seguidamente se observa el cambio de color del concreto de incoloro a rojo púrpura o rosa, el cual debe presentarse en toda la superficie de la muestra para no evidenciar un frente carbonatado Figura 28. Caso contrario, si se evidencia alguna parte de la muestra no coloreada, ello es indicador de la presencia de frente carbonatado Figura 29.

Figura 28: Evidencia de frente no carbonatada, toda la superficie de concreto se tiñe de color rojo purpura o rosa. Fuente propia

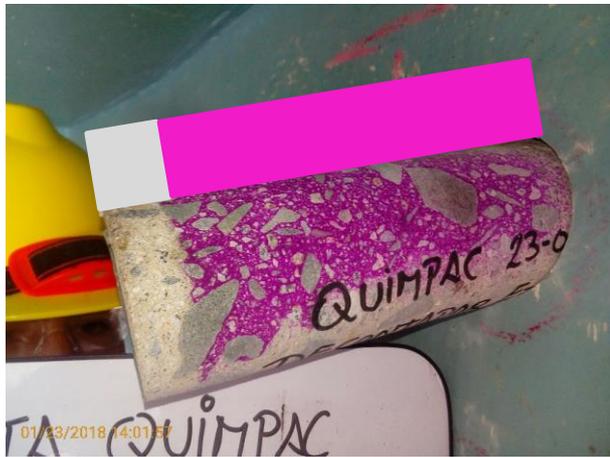
Figura 29: Evidencia de frente carbonatada en el espesor de la superficie donde el concreto no cambio de color a rojo purpura o rosa. Fuente propia

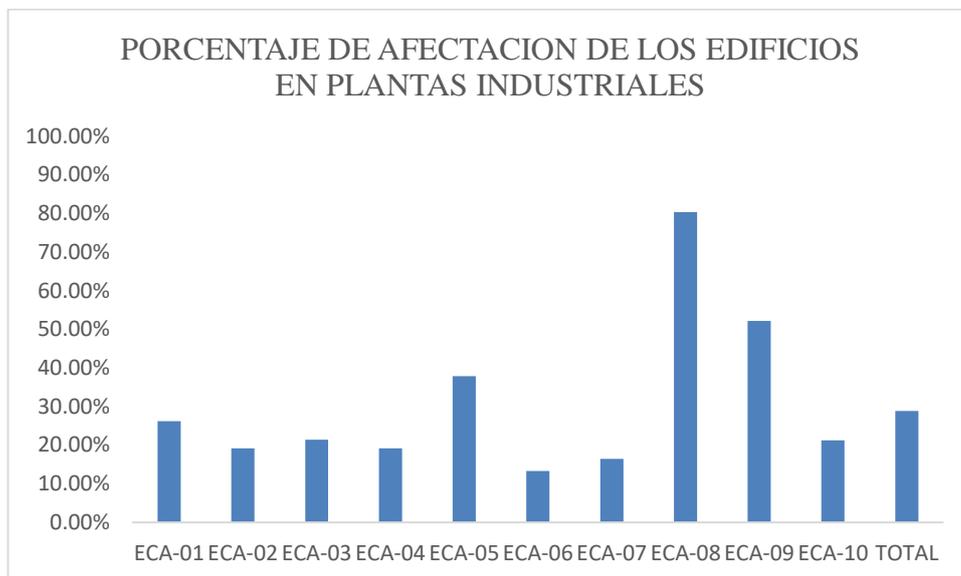
Figura 38: Representación gráfica del porcentaje de afectación del área superficial de los edificios de concreto armado en plantas industriales. Fuente propia

De los resultados obtenidos, se aprecia que los elementos estructurales columnas tienen la mayor afectación en áreas observadas para todos los edificios inspeccionados, fluctuando entre 17.37% a 90.34% del área total. Seguidamente las vigas tienen un rango de área de afectación entre 15.40% a 87.79%, los muros entre 0.57% a 14.69%, y las losas entre 5.74% a 77.81%.

De la Figura 38, se puede apreciar que el edificio ECA-08 presenta mayor área de afectación, siendo del 80.29%, seguido por el edificio ECA-09 con 52.13%. Estas áreas de afectación están asociadas con problemas de patologías y daños que son presentados en el anexo 02.

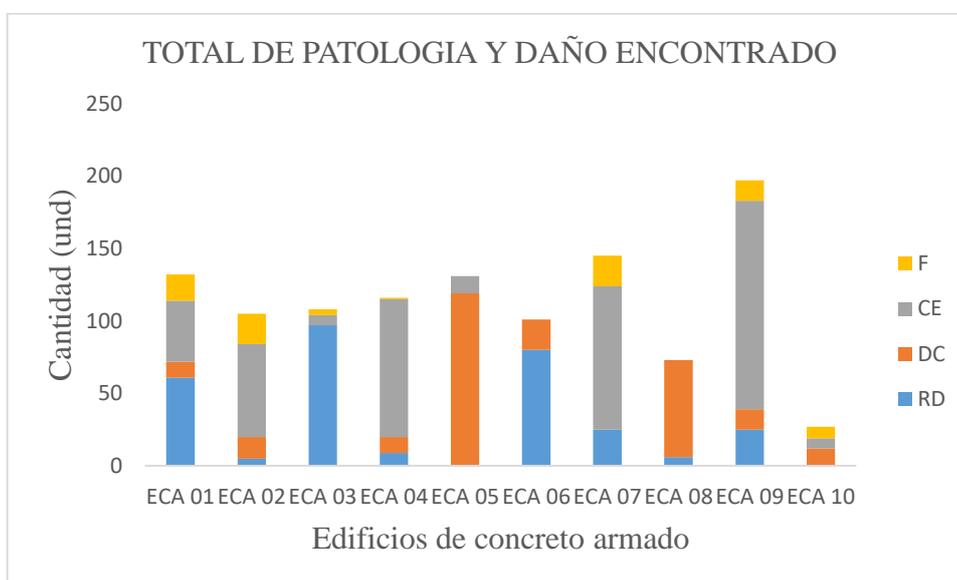
En la Figura 43, se presenta un resumen con la cantidad encontrada de estos tipos de patologías y daños para todos los edificios inspeccionados. Se puede apreciar que la delaminación del concreto es la patología de mayor incidencia, estando presente en los edificios ECA-08, y ECA-05 en más del 50%. En los demás casos, la delaminación se encuentra por debajo del 10% en los edificios.

Figura 43: Resumen de la cantidad de patologías y daños encontrados. Fuente propia

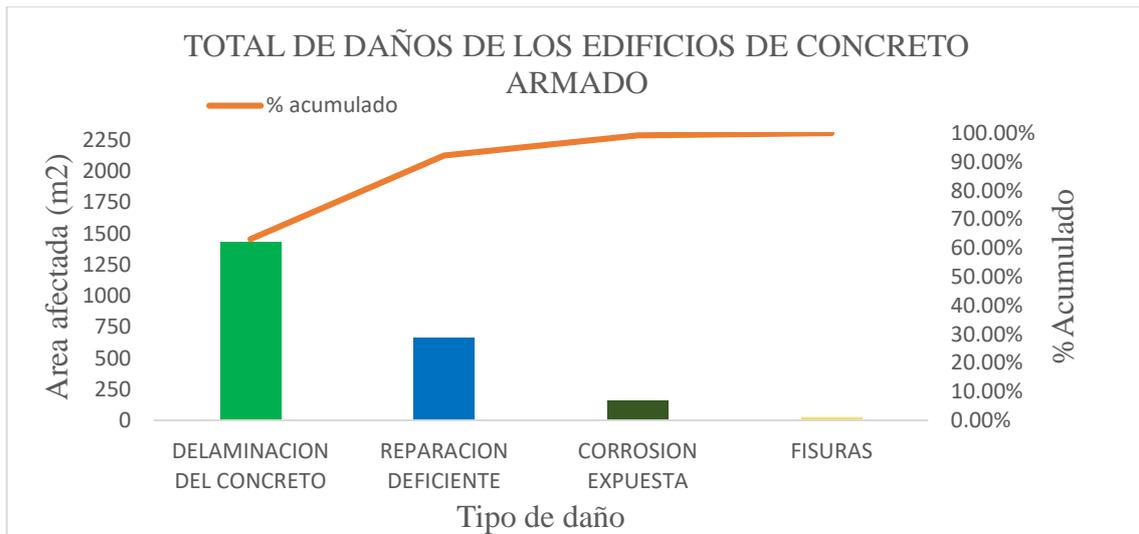
Se puede apreciar que aproximadamente el 80% de las patologías y daños encontrados corresponde a **delaminación del concreto y reparaciones deficientes** que se han realizado a la estructura.

Por otro lado, la patología delaminación se encuentra en gran incidencia presente como causa principal en los edificios ECA 02 (68.66%), ECA-03 (71.68%), ECA-04 (74.45%), ECA-05 (61.91%), ECA-07 (80.86%), ECA-08 (70.23%), ECA-09 (69.39%), y ECA-10 (77.59%) siendo en todos los casos valores muy críticos que evidencian problemas de corrosión a corto plazo en las estructuras columnas y vigas principalmente.

Figura 44: Diagrama de Pareto de los edificios de concreto armado. Fuente propia

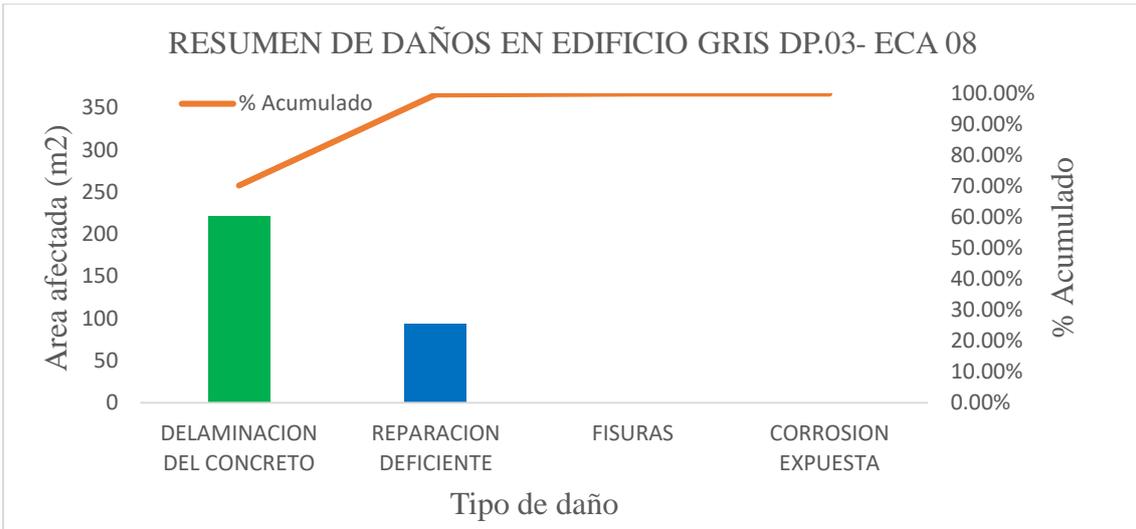
Figura 52: Diagrama de pareto del edificio Gris - ECA-08. Fuente propia

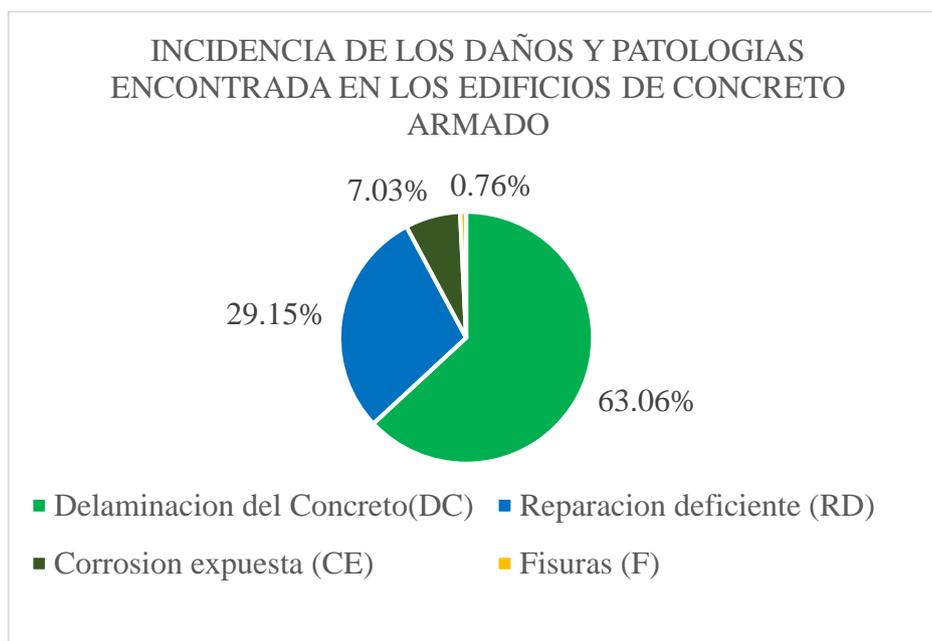
Por otro lado, en la Figura 55 que representa el daño acumulado de los diez edificios. Donde se observa que el 63.06% representa a la delaminación del concreto, seguido por el 29.15% de reparación deficiente, 7.03% corrosión expuesta y 0.76% de fisuras.

Figura 55: Incidencia de los tipos de daños y patologías en los edificios de concreto armado. Fuente propia

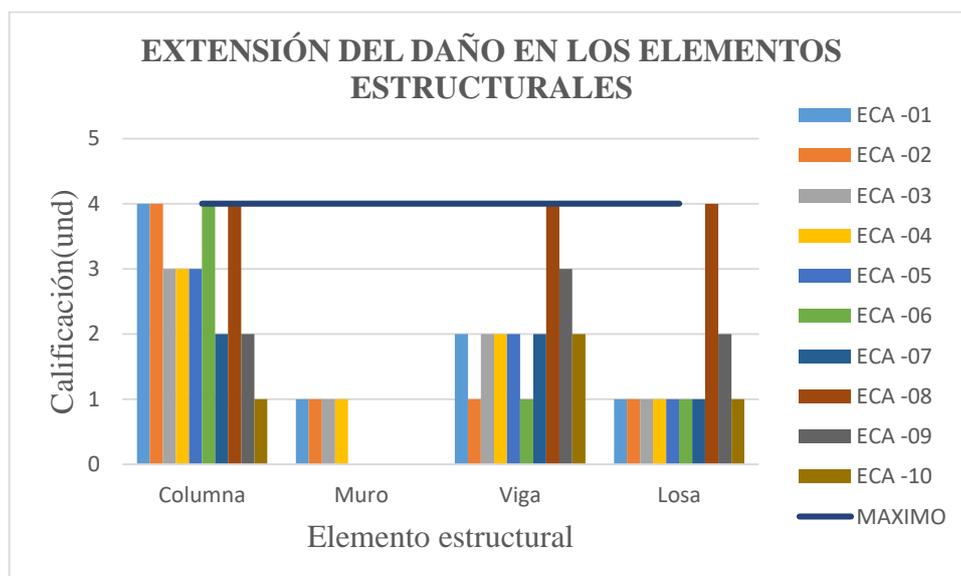
- En cuanto al desempeño de los elementos estructurales losas en los edificios ECA-01, ECA-02, ECA-03, ECA-04, ECA-05, ECA-06, ECA-07, y ECA-10, estos se encuentran comprometidos con un grado de afectación entre 0% a 25%.

- Para el caso del desempeño de los elementos estructurales muros en los edificios ECA-01, ECA-02, ECA-03, ECA-04, estos poseen un grado de afectación entre 0% a 25%.

Figura 56: Representación gráfica de extensión del daño de los edificios de concreto armado. Fuente propia.

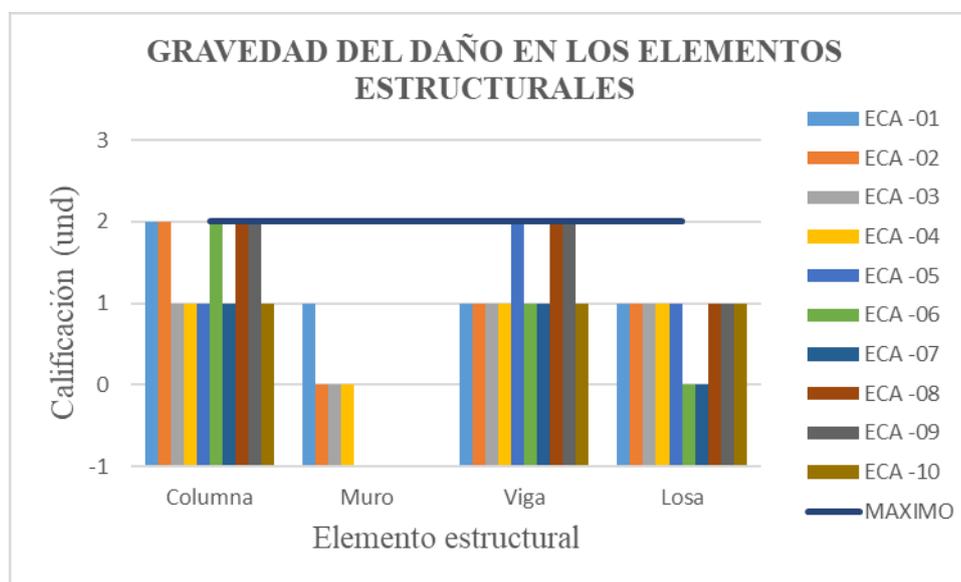
- Los elementos estructurales vigas de los edificios ECA-05, ECA-08 y ECA-09 están comprometidos con una gravedad calificada como Daño de Intensidad Elevada de grado 2.

- Los elementos estructurales columnas de los edificios ECA-01, ECA-02, ECA-06, ECA-08, y ECA-09 están comprometidos con una gravedad calificada como Daño de Intensidad Elevada de grado 2

- Los elementos estructurales vigas de los edificios ECA-01, ECA-02, ECA-03, ECA-04, ECA-06, ECA-07 y ECA-10 están comprometidos con una gravedad calificada como Daño de Intensidad Media de grado 1.

- Los elementos estructurales columnas de los edificios ECA-03, ECA-04, ECA-05, ECA-07 y ECA-10 están comprometidos con una gravedad calificada como Daño de Intensidad Media de grado 1.

- Los elementos estructurales losas de los edificios ECA-01, ECA-02, ECA-03, ECA-04, ECA-05, ECA-08, ECA-09, y ECA-10 están comprometidos con una gravedad calificada como Daño de Intensidad Media de grado 1.

- Los elementos estructurales muros para el edificio ECA-01 están comprometidos con una gravedad calificada como Daño de Intensidad Media de grado 1.
- Los elementos estructurales losas para el edificio ECA-06, ECA-07 están comprometidos con una gravedad calificada como Daño de Intensidad Baja de grado 0.

- Los elementos estructurales muros para el edificio ECA-02, ECA-03, y ECA-04 están comprometidos con una gravedad calificada como Daño de Intensidad Baja de grado 0.

Figura 57: Representación gráfica de la gravedad del daño de los edificios de concreto armado. Fuente propia

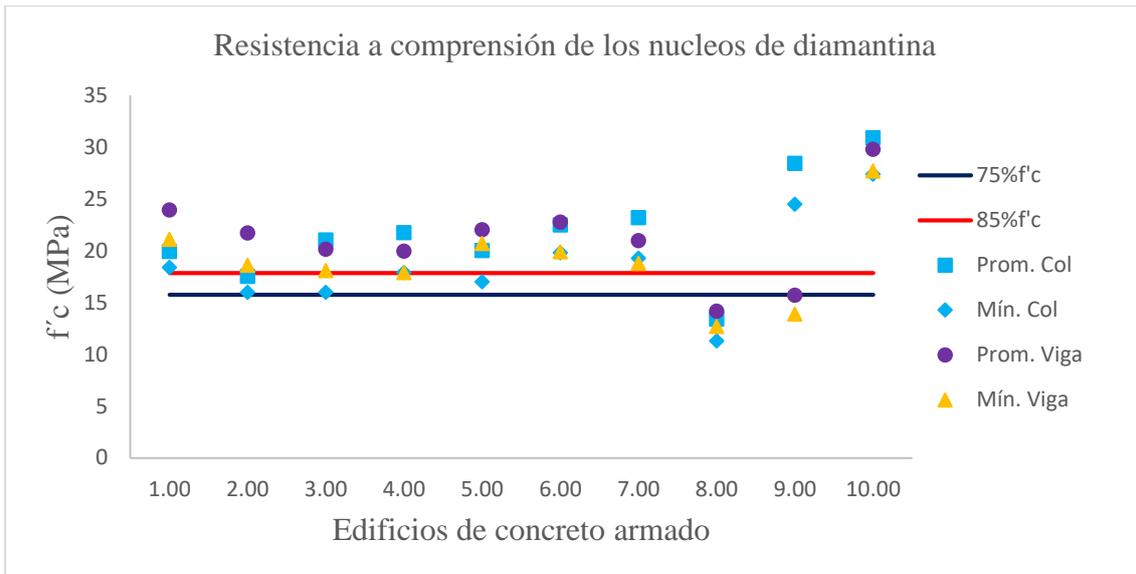
De acuerdo la Tabla 26 los elementos de los edificios se encuentran con daños superficiales significativos en todo el edificio. Sin embargo, realizando un análisis por cada elemento estructural (viga, columna, losa) se encuentra una relación directa entre el porcentaje de afectación superficial y la resistencia a compresión de los edificios. Por ejemplo, para el Edificio ECA 02 las columnas tienen una afectación del 88.23% lo que se traduce en una resistencia a compresión promedio de 17.53 MPa como se observa en la Tabla 28. Por el contrario, para el Edificio ECA-10 el porcentaje de afectación superficial en columnas es del 17.37% (Tabla 26) con lo que se tiene una resistencia a compresión de 30.90Mpa (Tabla 28). Asimismo, el edificio ECA-08 para las vigas tiene una afectación del 87.79%, como se muestra en la tabla Tabla 26, teniendo como resultado una resistencia a compresión de 12.70 MPa, como se puede ver en la Tabla 29. De esta manera se puede corroborar que a mayor afectación superficial en columnas o vigas menor resistencia compresión de los núcleos de diamantina.

En la Figura 58 en las abscisas se enumera los edificios de concreto armado de uno al diez, y en las ordenadas se considera la resistencia a compresión promedio. En esta grafica se puede observar claramente que el edificio ECA 08 para sus elementos columnas y vigas no cumple con ninguno de los requerimientos mínimos de la NTP E 060. Del edificio ECA 09 se puede mencionar que las columnas cumplen con los requerimientos de la NTP, a diferencia de las vigas que no cumplen con lo especificado en la norma. En cambio, para el edificio ECA 02 se observa que el promedio de la resistencia del concreto en las columnas no cumple con el requisito solicitado, a diferencia de las vigas que si cumplen. Por otro lado, se puede observar que el edificio ECA 10 tiene la resistencia promedio y mínima más alta que todos los demás edificios por lo que cumple claramente con lo especificado por la norma peruana.

Figura 58: Representación de la resistencia a compresión de los núcleos de diamantina de los elementos estructurales. Fuente propia.

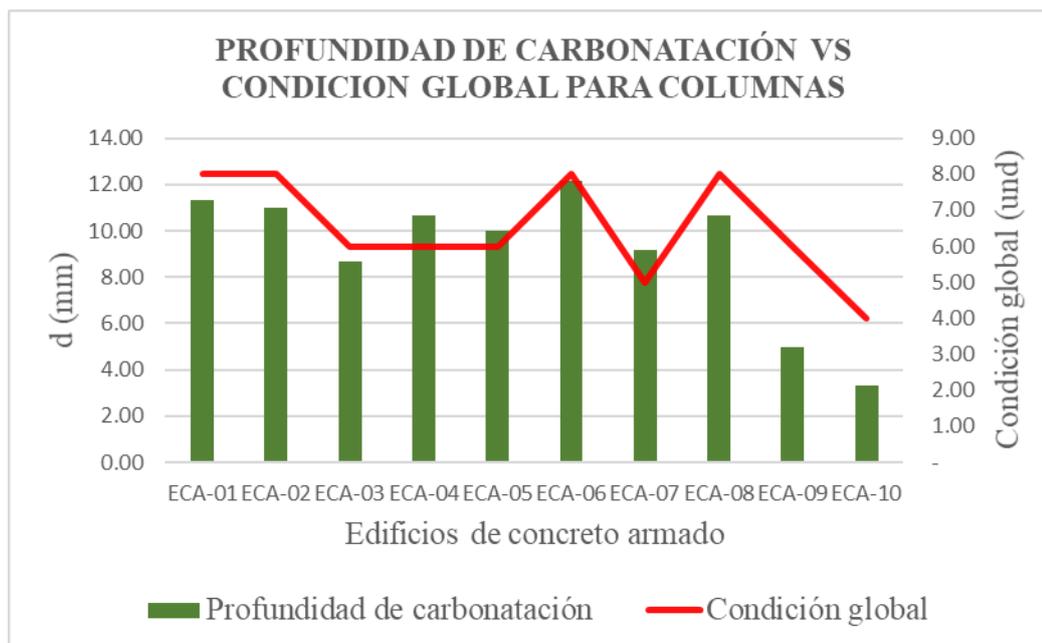
En la Figura 60 se presenta los resultados de la profundidad de penetración del frente carbonatado versus la sumatoria de las condiciones globales (extensión, gravedad y evolución), teniendo en cuenta la calificación realizada en la Tabla 27 para las columnas. Se puede observar que la carbonatación sigue la tendencia de extensión, evolución y gravedad de daños en las estructuras columnas, de acuerdo las condiciones encontradas en la inspección visual. Además, se observa para una calificación máxima de 8 puntos, corresponde un espesor de carbonatación de 12.2 mm correspondiente al edificio ECA 06. Por el contrario, para la calificación mínima que se observa para el ECA 10 de grado 4 corresponde un frente carbonatado de 3.3 mm.

Figura 60: Resultado del ensayo cualitativa de carbonatación con el indicador de fenolftaleína VS Condición Global en Columnas. Fuente propia.

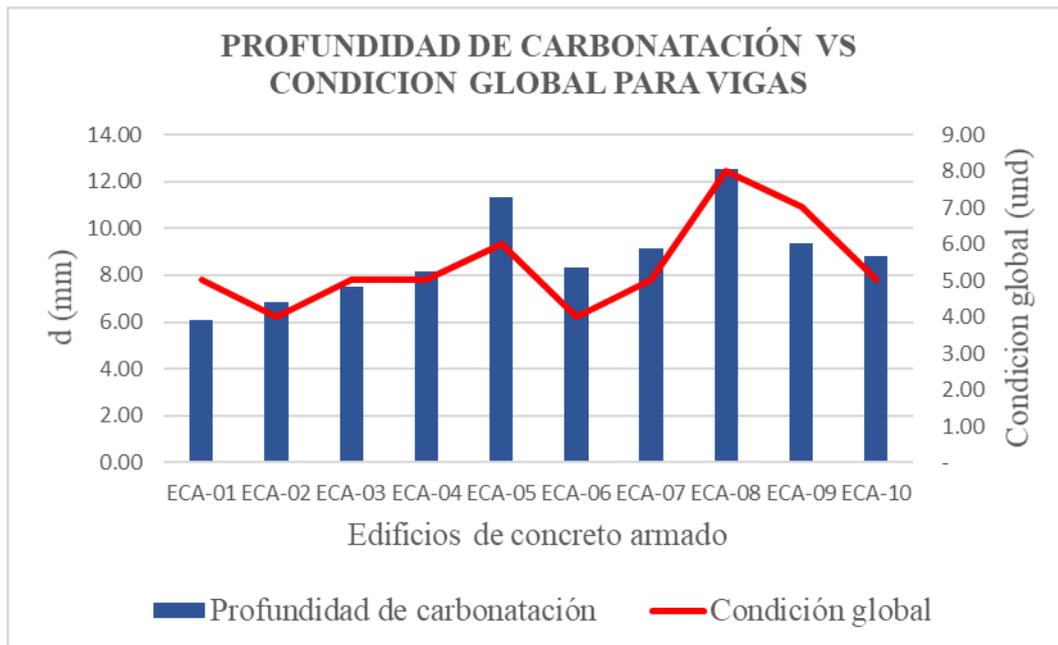
En la Figura 61 se muestra gráficamente los resultados de la penetración del frente carbonatado versus la sumatoria de las condiciones globales (extensión, gravedad y evolución) teniendo en cuenta el total de la calificación realizada en la Tabla 27 para las vigas. Se puede observar que el frente carbonatado tiene un comportamiento que sigue la calificación realizada en la inspección visual a las columnas de edificios de concreto armado en las plantas industriales. Asimismo, para una calificación máxima de grado 8, corresponde un espesor de carbonatación de 12.50 mm presentada en el edificio ECA 08. Por el contrario, para la calificación mínima que se observa para el ECA 01 de grado 4 corresponde un frente carbonatado de 6.08 mm.

Figura 61: Resultado del ensayo cualitativa de carbonatación con el indicador de fenolftaleína VS Condición Global en Vigas. Fuente propia.

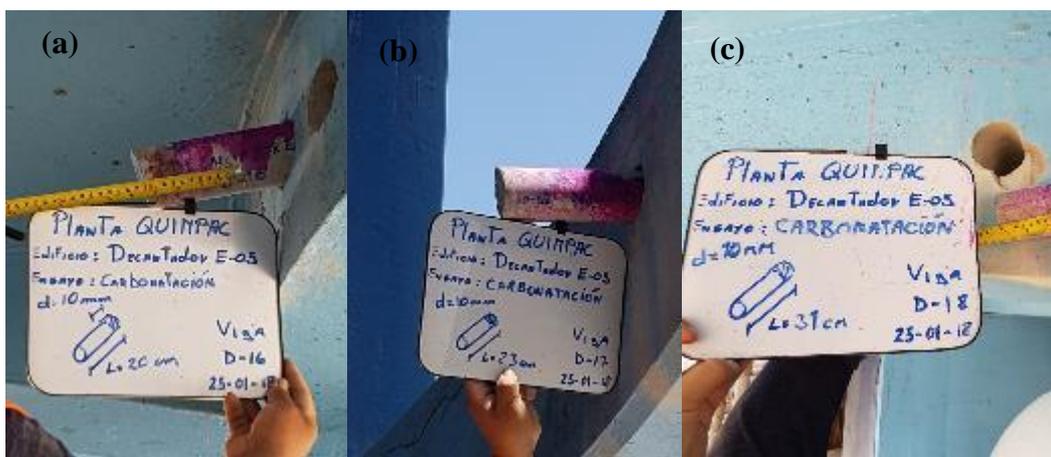
En la Figura 62, se visualiza la rotulación y el registro de la prueba de carbonatación de edificio decantador E-05 (ECA-04).

Figura 62: Registro fotográfico del ensayo cualitativa de la carbonatación con el indicador de fenolftaleína del edificio Decantador E-05 (ECA-04): (a) ECA 04_C1, (b) ECA 04_C2 y (c) ECA 04_C3. Fuente propia

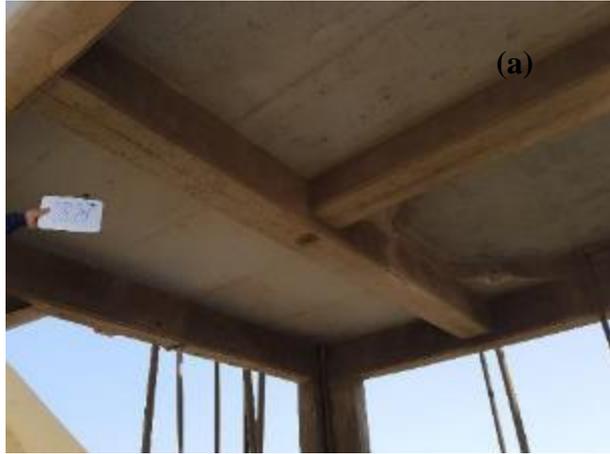
TOTAL DE AREA AFECTADA (M2)	RD-M = 31.16 RD-A = 61.95 DC-M = 72.58 DC-A = 149.09 F-B = 0.85 Total = 315.63	Extensión: 4 Gravedad: 2 Evolución: 2 Condición Ambiental: critico
PATOLOGÍA ENCONTRADA PANEL FOTOGRAFICO	Reparación deficiente (RD) - Figura 97 Delaminación de Concreto (DC) - Figura 98 Fisuras <0.04 mm (F) - Figura 99

Figura 99: Fisuras <0.04 mm (F), (a) Techo losa aligerada $e=25$ cm, en edificio Gris DP-03 (ECA-08). Fuente Propia

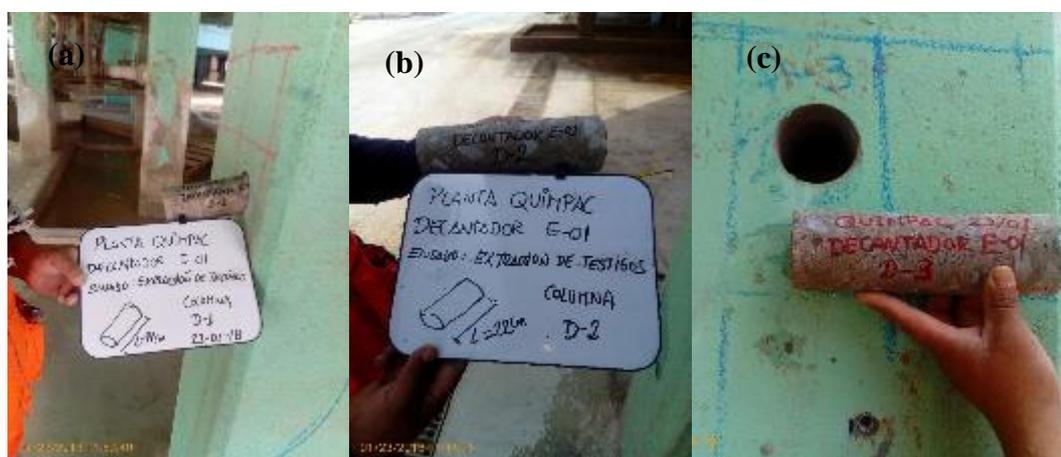
RESULTADO DEL ENSAYO DE COMPRESION DE TESTIGOS DE DIAMANTINA PARA CONCRETO EN COLUMNAS Y VIGAS						
Nombre del Edificio: DECANTADOR E-01				Código del edificio: ECA 01		
CODIGO DE LA MUESTRA	ELEMENTO ESTRUCTURAL	RESISTENCIA A LA COMPRESION (MPa)				
		f'c	Min Ind.	Prom.	$X_i \geq 85\%f'c$	Min > 75%f'c
ECA 01_C-1	Columna	18.4	18.40	19.93	SI CUMPLE	SI CUMPLE
ECA 01_C-2	Columna	20.1				
ECA 01_C-3	Columna	21.3				
ECA 01_V-1	Viga	26.2	21.10	23.93	SI CUMPLE	SI CUMPLE
ECA 01_V-2	Viga	21.1				
ECA 01_V-3	Viga	24.5				
Fecha de Extracción: 23/01/2018						
Fecha de Ensayo: 25/01/2018

Figura 105: Registro fotográfico de la extracción de diamantinas (a) ECA 01- D1, (b) ECA 01- D2, (c) ECA 01- D3- Edificio Decantador E - 01 (ECA-01). Fuente Propia

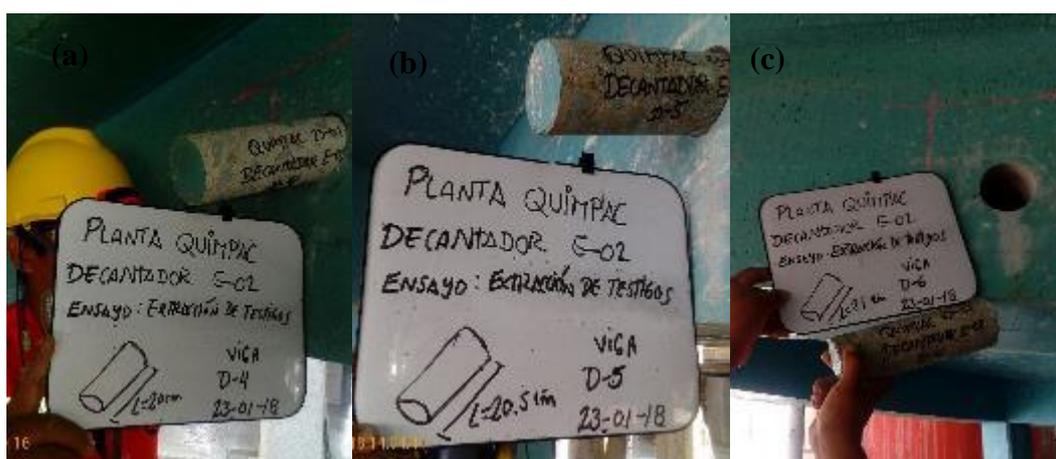
RESULTADO DEL ENSAYO DE COMPRESION DE TESTIGOS DE DIAMANTINA PARA CONCRETO EN COLUMNAS Y VIGAS						
Nombre del Edificio: DECANTADOR E-02				Código del edificio: ECA 02		
CODIGO DE LA MUESTRA	ELEMENTO ESTRUCTURAL	RESISTENCIA A LA COMPRESION (MPa)				
		f'c	Min Ind.	Prom.	Xi ≥ 85%f'c	Min > 75%f'c
ECA 02_C-1	Columna	20.00	16.00	17.53	SI CUMPLE	NO CUMPLE
ECA 02_C-2	Columna	16.60				
ECA 02_C-3	Columna	16.00				
ECA 02_V-1	Viga	21.20	18.60	21.73	SI CUMPLE	SI CUMPLE
ECA 02_V-2	Viga	25.40				
ECA 02_V-3	Viga	18.60				
Fecha de Extracción: 23/01/2018						
Fecha de Ensayo: 25/01/2018

Figura 106: Registro fotográfico de la extracción de diamantinas (a) ECA 02- D1, (b) ECA 02- D2, (c) ECA 02- D3- Edificio Decantador E - 02 (ECA-02). Fuente Propia

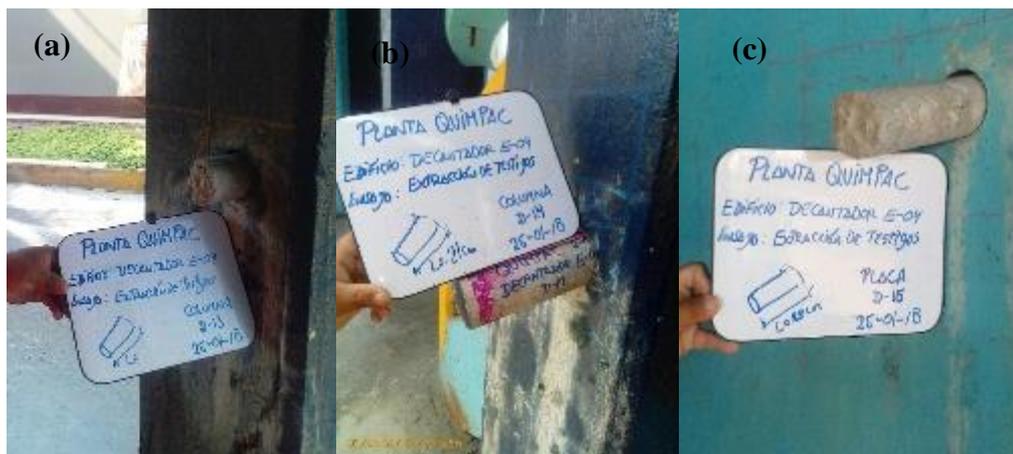
RESULTADO DEL ENSAYO DE COMPRESION DE TESTIGOS DE DIAMANTINA PARA CONCRETO EN COLUMNAS Y VIGAS						
Nombre del Edificio: DECANTADOR E-04				Código del edificio: ECA 03		
CODIGO DE LA MUESTRA	ELEMENTO ESTRUCTURAL	RESISTENCIA A LA COMPRESION (MPa)				
		f'c	Min Ind.	Prom.	Xi ≥ 85%f'c	Min > 75%f'c
ECA 03_C-1	Columna	22.00	16.00	21.03	SI CUMPLE	SI CUMPLE
ECA 03_C-2	Columna	25.10				
ECA 03_C-3	Columna	16.00				
ECA 03_V-1	Viga	18.10	18.10	20.17	SI CUMPLE	SI CUMPLE
ECA 03_V-2	Viga	23.20				
ECA 03_V-3	Viga	19.20				
Fecha de Extracción: 23/01/2018						
Fecha de Ensayo: 25/01/2018

Figura 107: Registro fotográfico de la extracción de diamantinas (a) ECA 03- D1, (b) ECA 03- D2, (c) ECA 03- D3- Edificio Decantador E - 04 (ECA-03). Fuente Propia

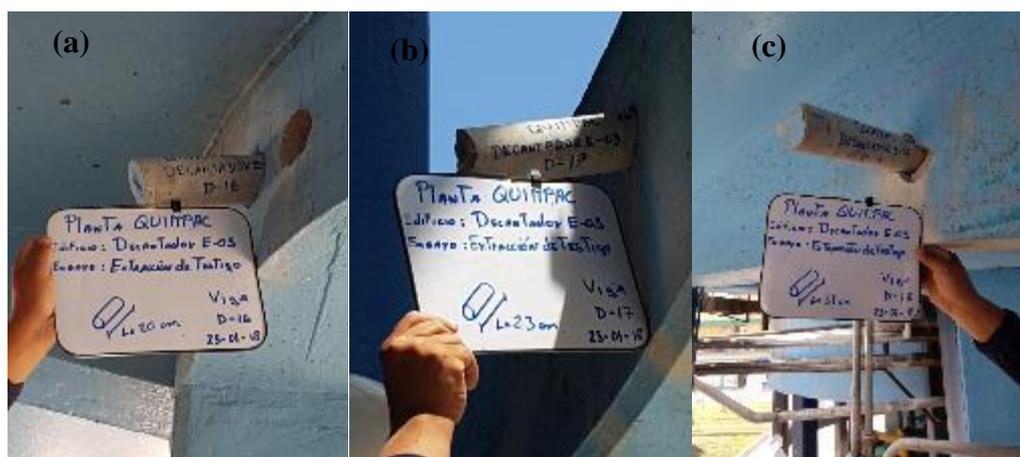
RESULTADO DEL ENSAYO DE COMPRESION DE TESTIGOS DE DIAMANTINA PARA CONCRETO EN COLUMNAS Y VIGAS						
Nombre del Edificio: DECANTADOR E-05				Código del edificio: ECA 4		
CODIGO DE LA MUESTRA	ELEMENTO ESTRUCTURAL	RESISTENCIA A LA COMPRESION (MPa)				
		f ^c	Min Ind.	Prom.	Xi ≥ 85%f ^c	Min > 75%f ^c
ECA 04_C-1	Columna	21.40	17.90	21.77	SI CUMPLE	SI CUMPLE
ECA 04_C-2	Columna	26.00				
ECA 04_C-3	Columna	17.90				
ECA 04_V-1	Viga	22.30	17.90	19.97	SI CUMPLE	SI CUMPLE
ECA 04_V-2	Viga	17.90				
ECA 04_V-3	Viga	19.70				
Fecha de Extracción: 25/01/2018						
Fecha de Ensayo: 27/01/2018

Figura 108: Registro fotográfico de la extracción de diamantinas (a) ECA 04- D1, (b) ECA 04- D2, (c) ECA 04- D3- Edificio Decantador E - 05 (ECA-05). Fuente Propia

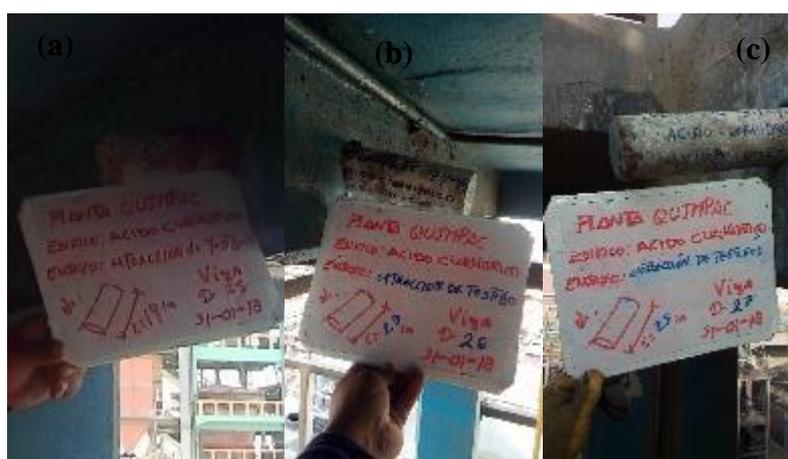
RESULTADO DEL ENSAYO DE COMPRESION DE TESTIGOS DE DIAMANTINA PARA CONCRETO EN COLUMNAS Y VIGAS						
Nombre del Edificio: HORNOS ACIDO CLORHIDRICO				Código del edificio: ECA 5		
CODIGO DE LA MUESTRA	ELEMENTO ESTRUCTURAL	RESISTENCIA A LA COMPRESION (MPa)				
		f'c	Min Ind.	Prom.	$X_i \geq 85\%f'c$	Min > 75%f'c
ECA 05_C-1	Columna	20.40	17.00	20.03	SI CUMPLE	SI CUMPLE
ECA 05_C-2	Columna	17.00				
ECA 05_C-3	Columna	22.70				
ECA 05_V-1	Viga	20.70	20.70	22.03	SI CUMPLE	SI CUMPLE
ECA 05_V-2	Viga	23.50				
ECA 05_V-3	Viga	21.90				
Fecha de Extracción: 31/01/2018						
Fecha de Ensayo:04/02/2018

Figura 109: Registro fotográfico de la extracción de diamantinas (a) ECA 05- D3, (b) ECA 05- D3, (c) ECA 05- D3- Hornos De Ácido Clorhídrico (ECA-05). Fuente Propia

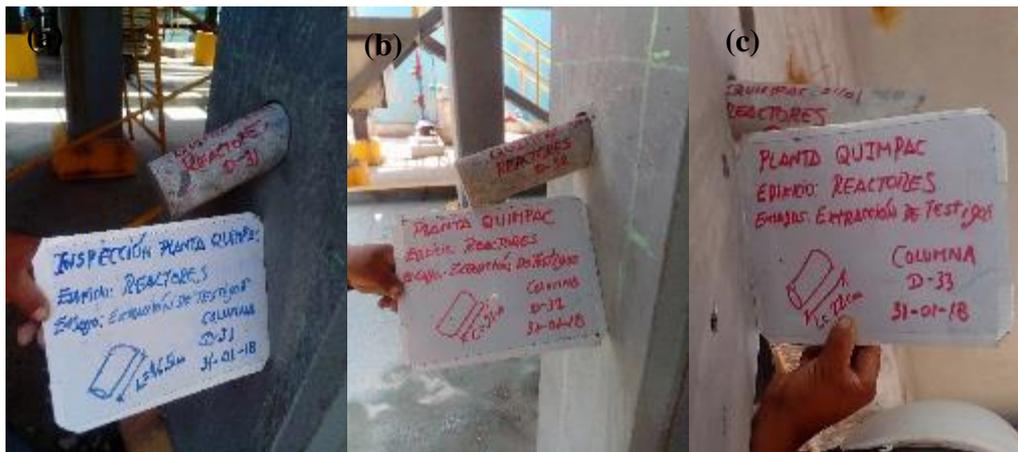
RESULTADO DEL ENSAYO DE COMPRESION DE TESTIGOS DE DIAMANTINA PARA CONCRETO EN COLUMNAS Y VIGAS						
Nombre del Edificio: REACTORES				Código del edificio: ECA 6		
CODIGO DE LA MUESTRA	ELEMENTO ESTRUCTURAL	RESISTENCIA A LA COMPRESION (MPa)				
		f'c	Min Ind.	Prom.	Xi ≥ 85%f'c	Min > 75%f'c
ECA 06_C-1	Columna	24.80	19.80	22.50	SI CUMPLE	SI CUMPLE
ECA 06_C-2	Columna	19.80				
ECA 06_C-3	Columna	22.90				
ECA 06_V-1	Viga	19.90	19.90	22.77	SI CUMPLE	SI CUMPLE
ECA 06_V-2	Viga	23.30				
ECA 06_V-3	Viga	25.10				
Fecha de Extracción: 31/01/2018						
Fecha de Ensayo: 04/02/2018

Figura 110: Registro fotográfico de la extracción de diamantinas (a) ECA 06- D1, (b) ECA 06- D2, (c) ECA 06- D3- Edificio Reactores (ECA-06). Fuente Propia

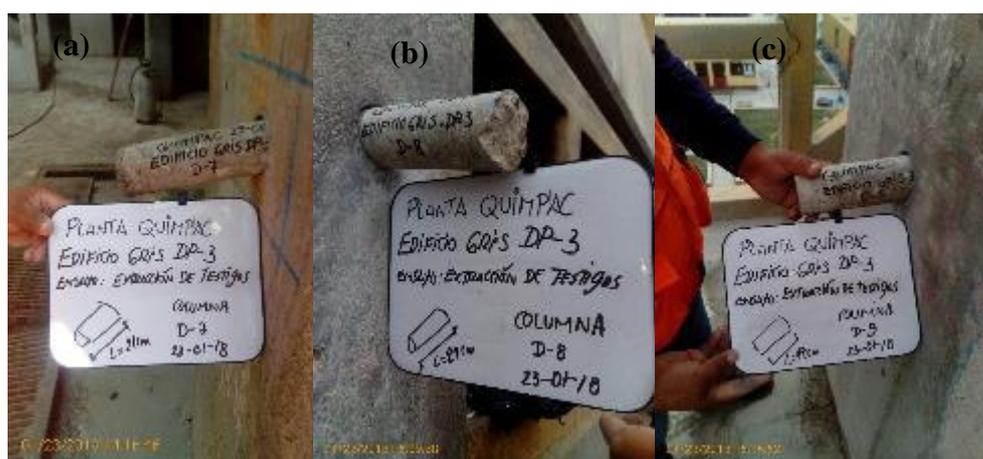
RESULTADO DEL ENSAYO DE COMPRESION DE TESTIGOS DE DIAMANTINA PARA CONCRETO EN COLUMNAS Y VIGAS						
Nombre del Edificio: GRIP DP-03				Código del edificio: ECA 08		
CODIGO DE LA MUESTRA	ELEMENTO ESTRUCTURAL	RESISTENCIA A LA COMPRESION (MPa)				
		f ^c	Min Ind.	Prom.	Xi ≥ 85%f ^c	Min > 75%f ^c
ECA 08_C-1	Columna	12.10	11.30	13.40	NO CUMPLE	NO CUMPLE
ECA 08_C-2	Columna	16.80				
ECA 08_C-3	Columna	11.30				
ECA 08_V-1	Viga	16.80	12.70	14.17	NO CUMPLE	NO CUMPLE
ECA 08_V-2	Viga	13.00				
ECA 08_V-3	Viga	12.70				
Fecha de Extracción: 23/01/2018						
Fecha de Ensayo: 25/03/2018

Figura 112: Registro fotográfico de la extracción de diamantinas (a) ECA 08- D1, (b) ECA 08- D2, (c) ECA 08- D3- Edificio Gris (ECA-08). Fuente Propia

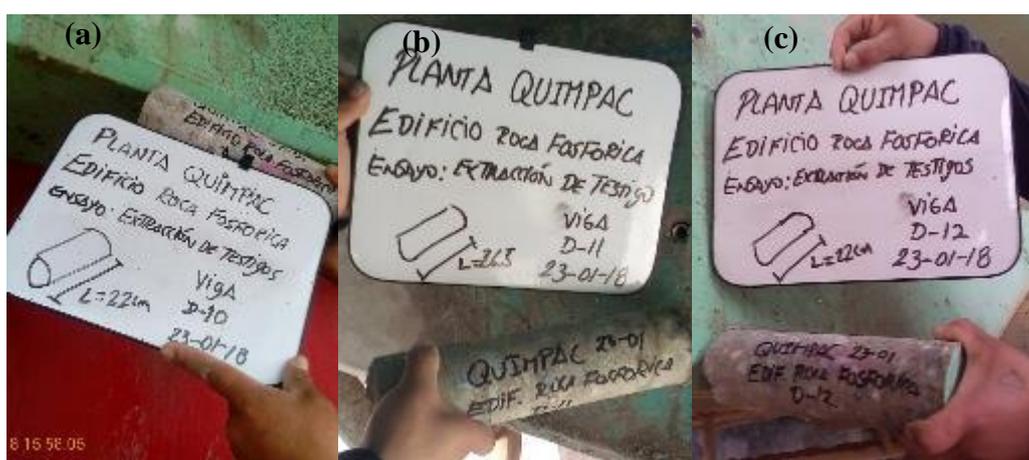
RESULTADO DEL ENSAYO DE COMPRESION DE TESTIGOS DE DIAMANTINA PARA CONCRETO EN COLUMNAS Y VIGAS						
Nombre del Edificio: ROCA FOSFORICA				Código del edificio: ECA 09		
CODIGO DE LA MUESTRA	ELEMENTO ESTRUCTURAL	RESISTENCIA A LA COMPRESION (MPa)				
		f'c	Min Ind.	Prom.	$X_i \geq 85\%f'c$	Min > 75%f'c
ECA 09_C-1	Columna	27.90	24.50	28.43	SI CUMPLE	SI CUMPLE
ECA 09_C-2	Columna	32.90				
ECA 09_C-3	Columna	24.50				
ECA 09_V-1	Viga	17.30	13.90	15.70	NO CUMPLE	NO CUMPLE
ECA 09_V-2	Viga	13.90				
ECA 09_V-3	Viga	15.90				
Fecha de Extracción: 23/01/2018						
Fecha de Ensayo: 25/03/2018

Figura 113: Registro fotográfico de la extracción de diamantinas (a) ECA 09- D1, (b) ECA 09- D2, (c) ECA 09- D3- Edificio Roca Fosfórica (ECA-09). Fuente Propia

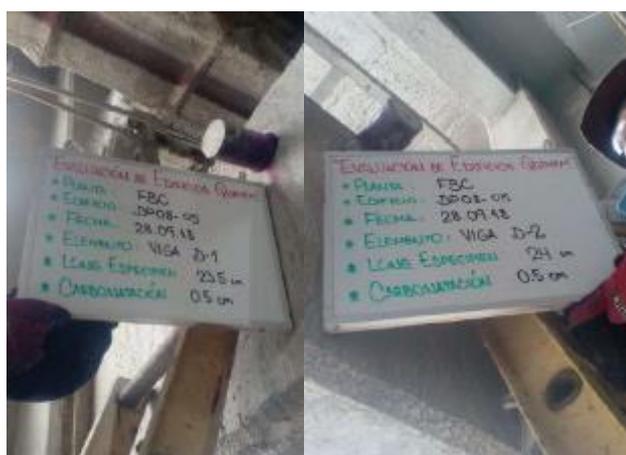
RESULTADO DEL ENSAYO DE COMPRESION DE TESTIGOS DE DIAMANTINA PARA CONCRETO EN COLUMNAS Y VIGAS						
Nombre del Edificio: PRECIPITADOR DP-08-05				Código del edificio: ECA 10		
CODIGO DE LA MUESTRA	ELEMENTO ESTRUCTURAL	RESISTENCIA A LA COMPRESION (MPa)				
		f'c	Min Ind.	Prom.	$X_i \geq 85\%f'c$	Min > 75%f'c
ECA 10_C-1	Columna	34.60	27.40	30.90	SI CUMPLE	SI CUMPLE
ECA 10_C-2	Columna	27.40				
ECA 10_C-3	Columna	30.70				
ECA 10_V-1	Viga	32.50	27.70	29.80	SI CUMPLE	SI CUMPLE
ECA 10_V-2	Viga	29.20				
ECA 10_V-3	Viga	27.70				
Fecha de Extracción: 28/01/2018						
Fecha de Ensayo:05/02/2018

Figura 114: Registro fotográfico de la extracción de diamantinas (a) ECA 10- D1, (b) ECA 10- D2, (c) ECA 10- D3- Precipitador DP -08-05 – ECA 10 (ECA-09). Fuente Propia

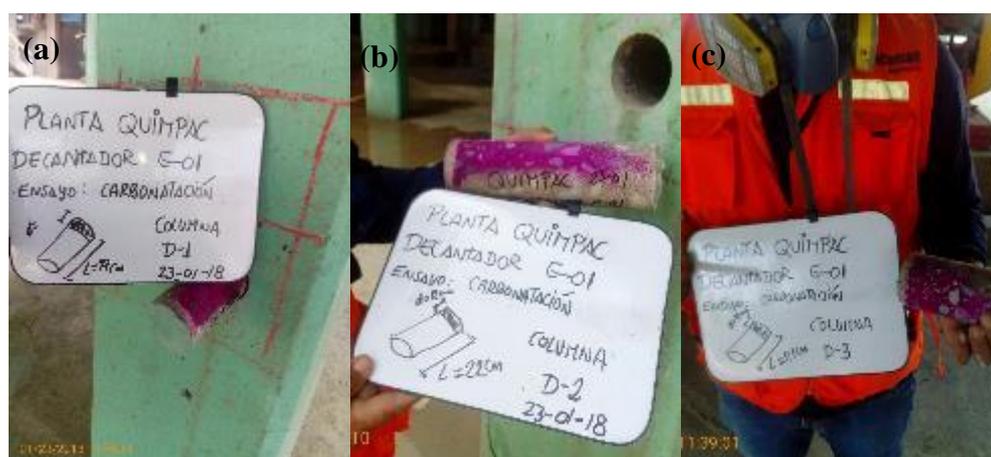
RESULTADOS DEL ENSAYO CUALITATIVA DE CARBONATACION CON EL INDICADOR DE FENOLFTALEINA DE COLUMNA Y VIGA			
Nombre del Edificio: DECANTADOR E-01			Código del edificio: ECA 01
CODIGO DE LA MUESTRA	ELEMENTO ESTRUCTURAL	PROFUNDIDAD DE CARBONATACIÓN (mm)	PROMEDIO (mm)
ECA 01_C-1	Columna	11.50	11.30
ECA 01_C-2	Columna	10.00	
ECA 01_C-3	Columna	12.50	
ECA 01_V-1	Viga	4.50	6.08
ECA 01_V-2	Viga	6.50	
ECA 01_V-3	Viga	7.25	
Fecha de ensayo:23/01/2018

Figura 115: Registro fotográfico del ensayo cualitativa de la carbonatación con el indicar de fenolftaleína del edificio Decantador E-01 (ECA-01): (a) ECA 01_C1, (b) ECA 01_C2 y (c) ECA 01_C3. Fuente propia

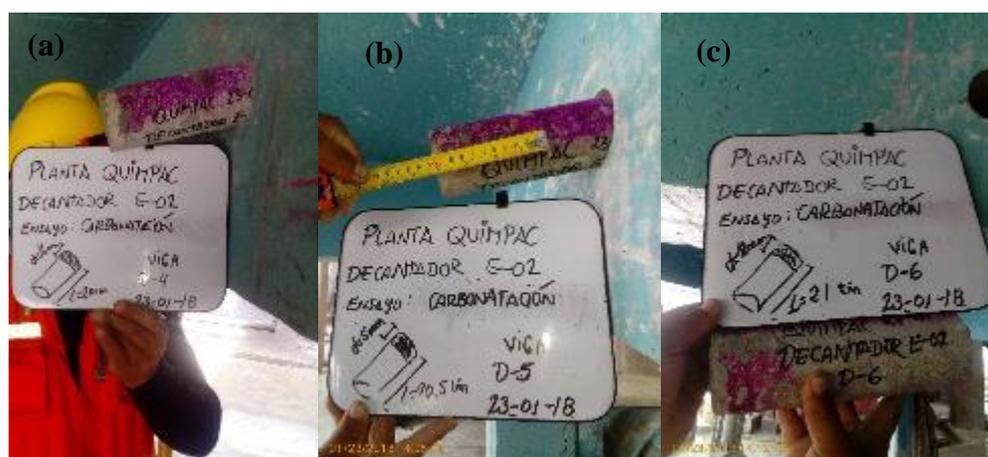
RESULTADOS DEL ENSAYO CUALITATIVA DE CARBONATACION CON EL INDICADOR DE FENOLFTALEINA DE COLUMNA Y VIGA			
Nombre del Edificio: DECANTADOR E-02			Código del edificio: ECA 02
CODIGO DE LA MUESTRA	ELEMENTO ESTRUCTURAL	PROFUNDIDAD DE CARBONATACIÓN (mm)	PROMEDIO (mm)
ECA 02_C-1	Columna	9.50	11.00
ECA 02_C-2	Columna	10.00	
ECA 02_C-3	Columna	13.50	
ECA 02_V-1	Viga	8.00	6.83
ECA 02_V-2	Viga	5.00	
ECA 02_V-3	Viga	7.50	
Fecha de ensayo:23/01/2018

Figura 116: Registro fotográfico del ensayo cualitativa de la carbonatación con el indicador de fenolftaleína del edificio Decantador E-02 (ECA-02): (a) ECA 02_C1, (b) ECA 02_C2 y (c) ECA 02_C3. Fuente propia

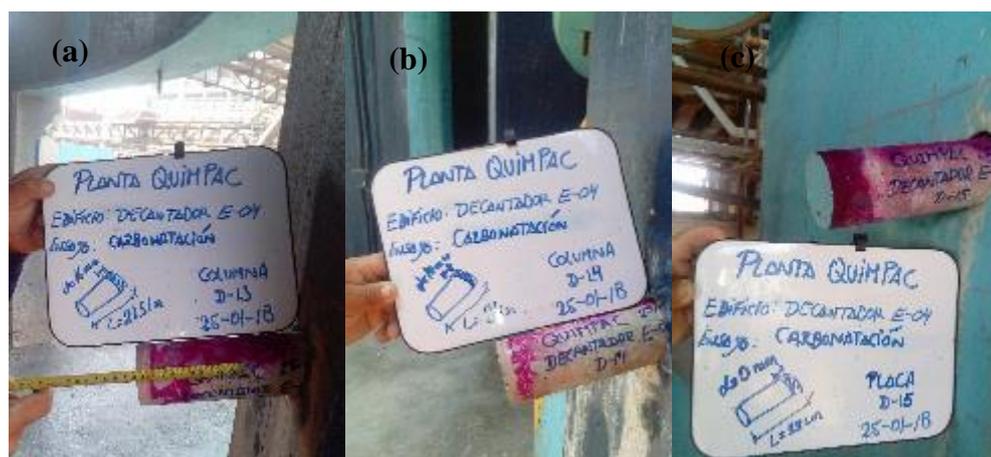
RESULTADOS DEL ENSAYO CUALITATIVA DE CARBONATACION CON EL INDICADOR DE FENOLFTALEINA DE COLUMNA Y VIGA			
Nombre del Edificio: DECANTADOR E-04			Código del edificio: ECA 03
CODIGO DE LA MUESTRA	ELEMENTO ESTRUCTURAL	PROFUNDIDAD DE CARBONATACIÓN (mm)	PROMEDIO (mm)
ECA 03_C-1	Columna	8.20	8.63
ECA 03_C-2	Columna	9.50	
ECA 03_C-3	Columna	8.20	
ECA 03_V-1	Viga	5.00	7.50
ECA 03_V-2	Viga	10.00	
ECA 03_V-3	Viga	7.50	
Fecha de ensayo: 25/01/2018

Figura 117: Registro fotográfico del ensayo cualitativa de la carbonatación con el indicador de fenolftaleína del edificio Decantador E-04 (ECA-03): (a) ECA 03_C1, (b) ECA 03_C2 y (c) ECA 03_C3. Fuente propia
