UNIVERSIDAD
**SAN IGNACIO
DE LOYOLA**

**ESTUDIO DEL MODELO SEMIPROBABILISTICO
PARA LA ESTIMACIÓN DE LA VIDA ÚTIL
RESIDUAL EN ESTRUCTURAS DE PLANTAS
INDUSTRIALES EN CONCRETO ARMADO CON
PROBLEMAS DE CORROSIÓN**

**Tesis para optar el Título Profesional de
Ingeniero Civil**

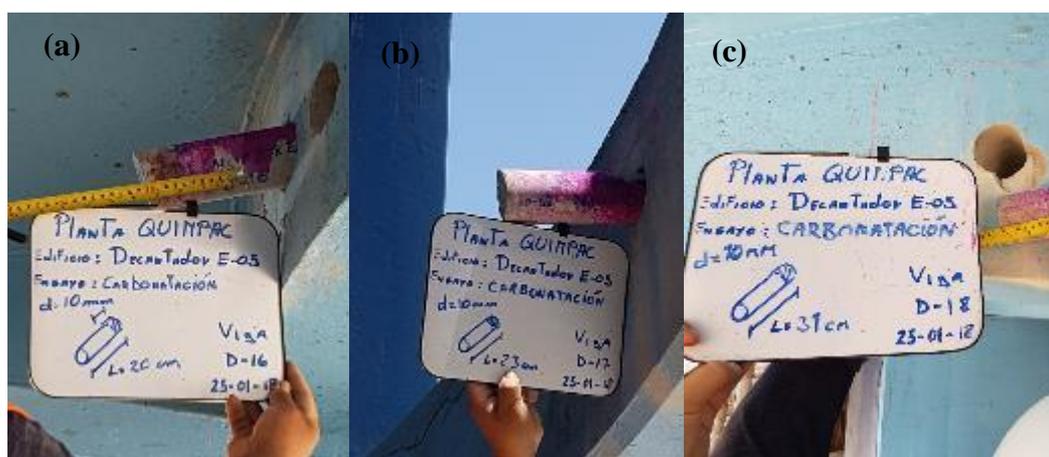
RESULTADOS DEL ENSAYO CUALITATIVA DE CARBONATACION CON EL INDICADOR DE FENOLFTALEINA DE COLUMNA Y VIGA			
Nombre del Edificio: DECANTADOR E-05			Código del edificio: ECA 04
CODIGO DE LA MUESTRA	ELEMENTO ESTRUCTURAL	PROFUNDIDAD DE CARBONATACIÓN (mm)	PROMEDIO (mm)
ECA 04_C-1	Columna	10.00	10.67
ECA 04_C-2	Columna	10.50	
ECA 04_C-3	Columna	11.50	
ECA 04_V-1	Viga	8.50	8.17
ECA 04_V-2	Viga	5.50	
ECA 04_V-3	Viga	10.50	
Fecha de ensayo: 25/01/2018

Figura 118: Registro fotográfico del ensayo cualitativa de la carbonatación con el indicador de fenolftaleína del edificio Decantador E-05 (ECA-04): (a) ECA 04_C1, (b) ECA 04_C2 y (c) ECA 04_C3. Fuente propia

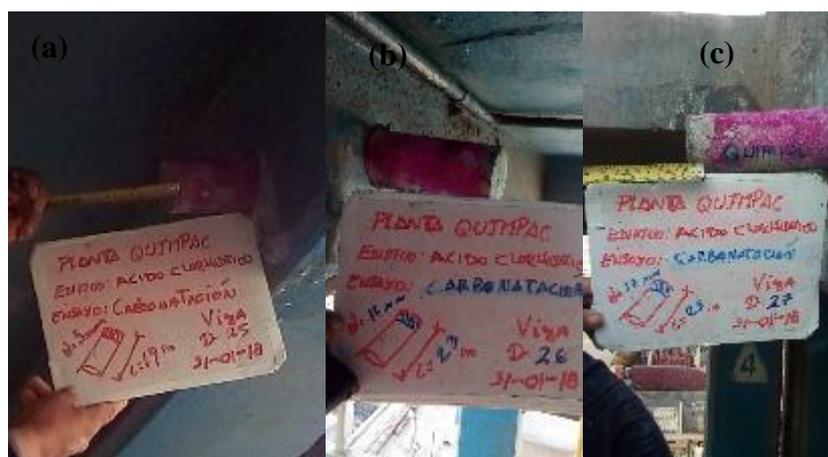
RESULTADOS DEL ENSAYO CUALITATIVA DE CARBONATACION CON EL INDICADOR DE FENOLFTALEINA DE COLUMNA Y VIGA			
Nombre del Edificio: HORNOS DE ACIDO CLORHIDRICO			Código del edificio: ECA 05
CODIGO DE LA MUESTRA	ELEMENTO ESTRUCTURAL	PROFUNDIDAD DE CARBONATACIÓN (mm)	PROMEDIO (mm)
ECA 05_C-1	Columna	8.00	10.00
ECA 05_C-2	Columna	12.00	
ECA 05_C-3	Columna	10.00	
ECA 05_V-1	Viga	9.00	11.33
ECA 05_V-2	Viga	12.00	
ECA 05_V-3	Viga	13.00	
Fecha de ensayo:31/01/2018

Figura 119: Registro fotográfico del ensayo cualitativa de la carbonatación con el indicador de fenolftaleína del edificio Hornos De Ácido Clorhídrico (ECA 05): (a) ECA 05_C1, (b) ECA 05_C2 y (c) ECA 05_C3. Fuente propia

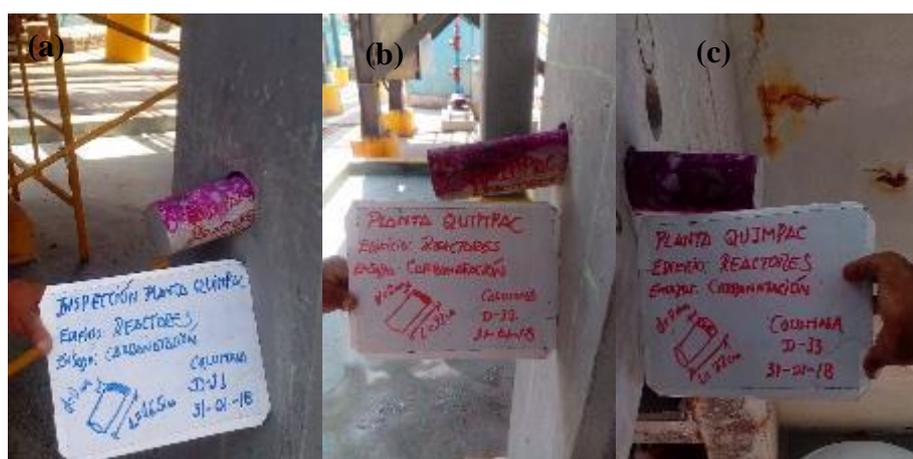
RESULTADOS DEL ENSAYO CUALITATIVA DE CARBONATACION CON EL INDICADOR DE FENOLFTALEINA DE COLUMNA Y VIGA			
Nombre del Edificio: REACTORES			Código del edificio: ECA 06
CODIGO DE LA MUESTRA	ELEMENTO ESTRUCTURAL	PROFUNDIDAD DE CARBONATACIÓN (mm)	PROMEDIO (mm)
ECA 06_C-1	Columna	10.50	12.17
ECA 06_C-2	Columna	12.50	
ECA 06_C-3	Columna	13.50	
ECA 06_V-1	Viga	12.00	8.33
ECA 06_V-2	Viga	4.00	
ECA 06_V-3	Viga	9.00	
Fecha de ensayo:31/01/2018

Figura 120: Registro fotográfico del ensayo cualitativa de la carbonatación con el indicador de fenolftaleína del edificio Hornos Reactores (ECA 06): (a) ECA 06_C1, (b) ECA 06_C2 y (c) ECA 06_C3. Fuente propia

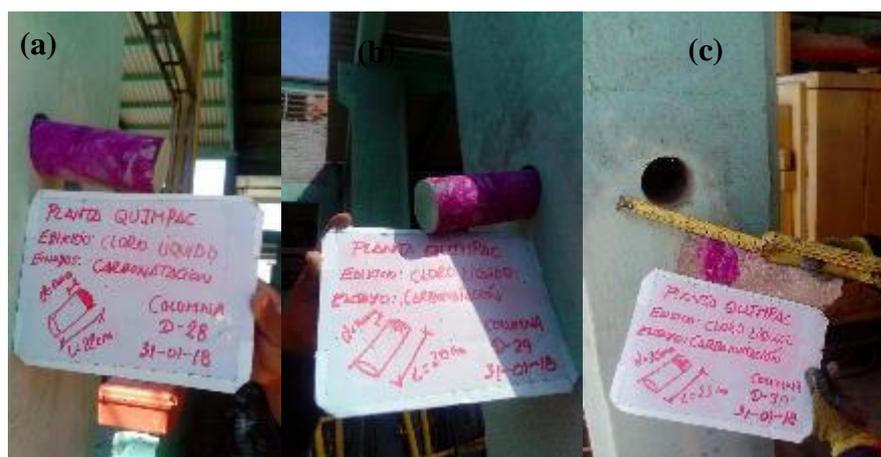
RESULTADOS DEL ENSAYO CUALITATIVA DE CARBONATACION CON EL INDICADOR DE FENOLFTALEINA DE COLUMNA Y VIGA			
Nombre del Edificio: CLORO LIQUIDO			Código del edificio: ECA 07
CODIGO DE LA MUESTRA	ELEMENTO ESTRUCTURAL	PROFUNDIDAD DE CARBONATACIÓN (mm)	PROMEDIO (mm)
ECA 07_C-1	Columna	5.00	9.17
ECA 07_C-2	Columna	10.00	
ECA 07_C-3	Columna	12.50	
ECA 07_V-1	Viga	7.50	9.17
ECA 07_V-2	Viga	10.50	
ECA 07_V-3	Viga	9.50	
Fecha de ensayo:31/01/2018

Figura 121: Registro fotográfico del ensayo cualitativa de la carbonatación con el indicador de fenolftaleína del edificio Cloro Liquido (ECA 07): (a) ECA 07_C1, (b) ECA 07_C2 y (c) ECA 07_C3. Fuente propia

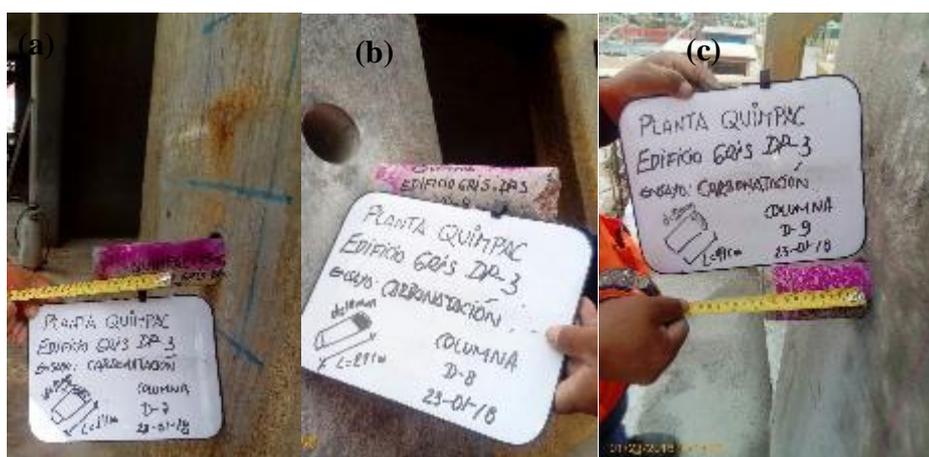
RESULTADOS DEL ENSAYO CUALITATIVA DE CARBONATACION CON EL INDICADOR DE FENOLFTALEINA DE COLUMNA Y VIGA			
Nombre del Edificio: GRIS DP 03			Código del edificio: ECA 08
CODIGO DE LA MUESTRA	ELEMENTO ESTRUCTURAL	PROFUNDIDAD DE CARBONATACIÓN (mm)	PROMEDIO (mm)
ECA 08_C-1	Columna	10.00	10.67
ECA 08_C-2	Columna	10.00	
ECA 08_C-3	Columna	12.00	
ECA 08_V-1	Viga	14.50	12.50
ECA 08_V-2	Viga	12.00	
ECA 08_V-3	Viga	11.00	
Fecha de ensayo:23/01/2018

Figura 122: Registro fotográfico del ensayo cualitativa de la carbonatación con el indicador de fenolftaleína del edificio Girs DP-03 (ECA 08): (a) ECA 08_C1, (b) ECA 08_C2 y (c) ECA 08_C3. Fuente propia

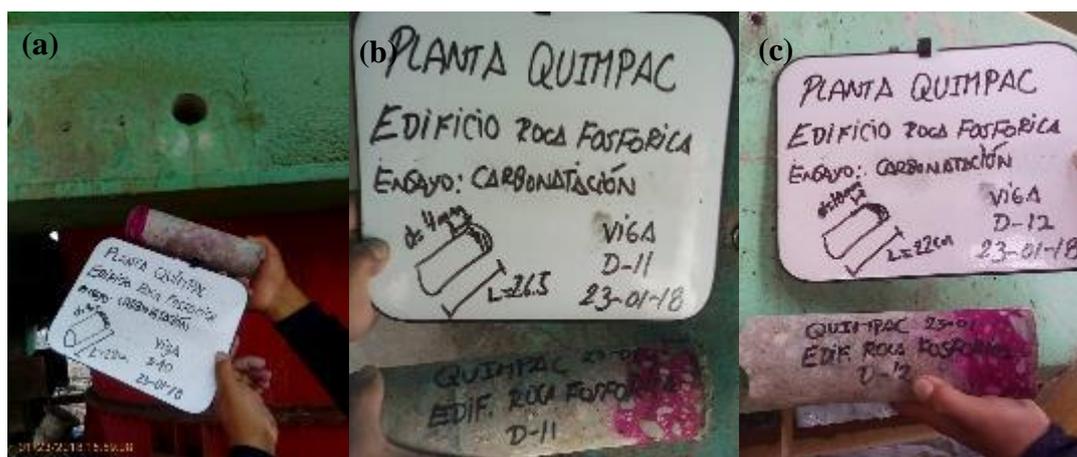
RESULTADOS DEL ENSAYO CUALITATIVA DE CARBONATACION CON EL INDICADOR DE FENOLFTALEINA DE COLUMNA Y VIGA			
Nombre del Edificio: ROCA FOSFORICA			Código del edificio: ECA 09
CODIGO DE LA MUESTRA	ELEMENTO ESTRUCTURAL	PROFUNDIDAD DE CARBONATACIÓN (mm)	PROMEDIO (mm)
ECA 09_C-1	Columna	4.00	5.00
ECA 09_C-2	Columna	6.00	
ECA 09_C-3	Columna	5.00	
ECA 09_V-1	Viga	9.50	9.33
ECA 09_V-2	Viga	8.50	
ECA 09_V-3	Viga	10.00	
Fecha de ensayo:23/01/2018

Figura 123: Registro fotográfico del ensayo cualitativa de la carbonatación con el indicador de fenolftaleína del edificio Roca fosfórica (ECA 09): (a) ECA 09_C1, (b) ECA 09_C2 y (c) ECA 09_C3. Fuente propia

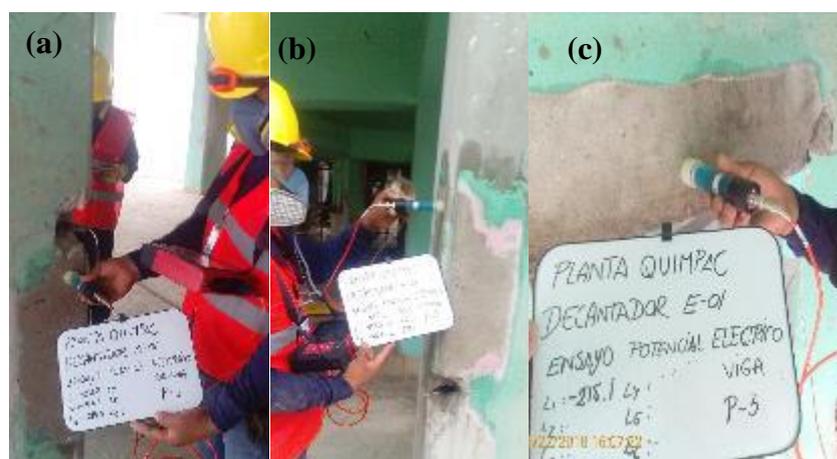
Figura 125: Registro fotográfico del ensayo de potencial de semiceldas de refuerzo del edificio Decantador E-01 (ECA 01): (a) ECA 01_P1, (b) ECA 01_P2 y (c) ECA 01_P3.
Fuente propia

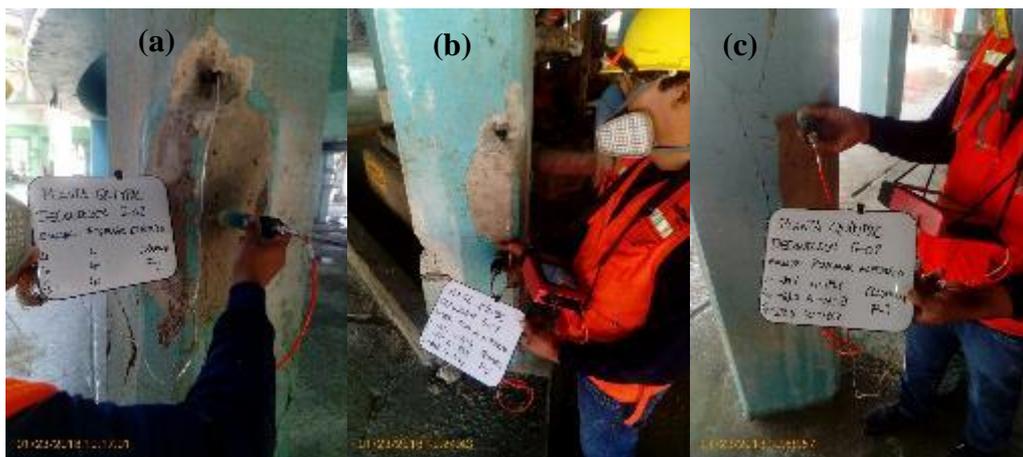
Figura 126: Registro fotográfico del ensayo de potencial de semiceldas de refuerzo del edificio Decantador E-02 (ECA 02): (a) ECA 02_P1, (b) ECA 02_P2 y (c) ECA 02_P3.
Fuente propia

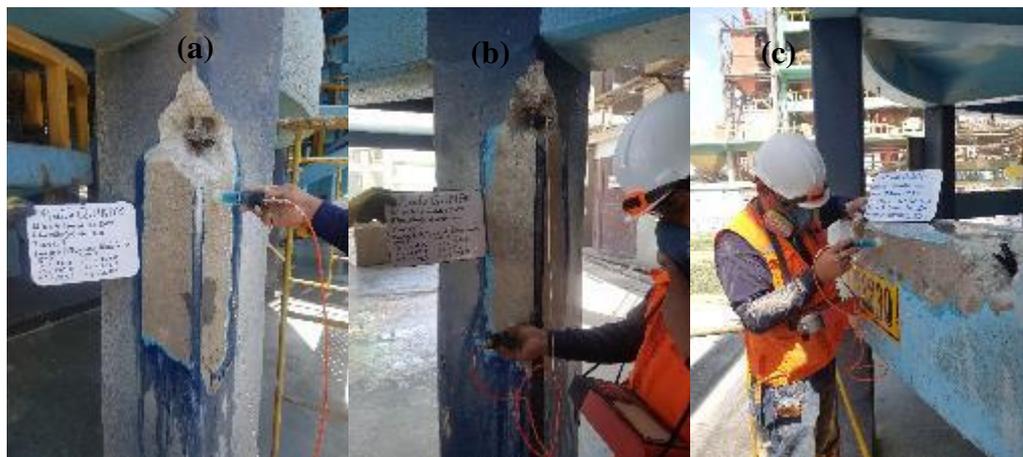
Figura 127: Registro fotográfico del ensayo de potencial de semiceldas de refuerzo del edificio Decantador E-04 (ECA 03): (a) ECA 03_P1, (b) ECA 03_P2 y (c) ECA 03_P3.
Fuente propia

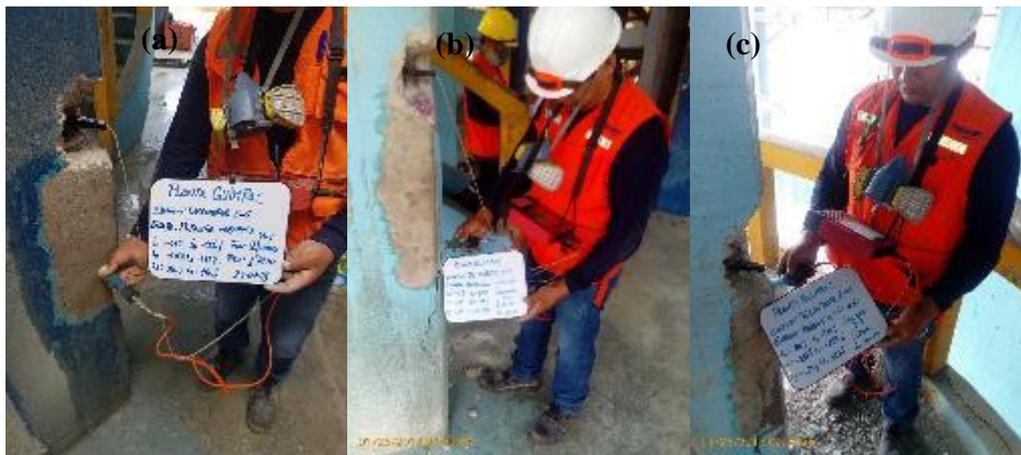
Figura 128: Registro fotográfico del ensayo de potencial deemiceldas de refuerzo del edificio Decantador E-05 (ECA 04): (a) ECA 04_P1, (b) ECA 04_P2 y (c) ECA 04_P3.
Fuente propia

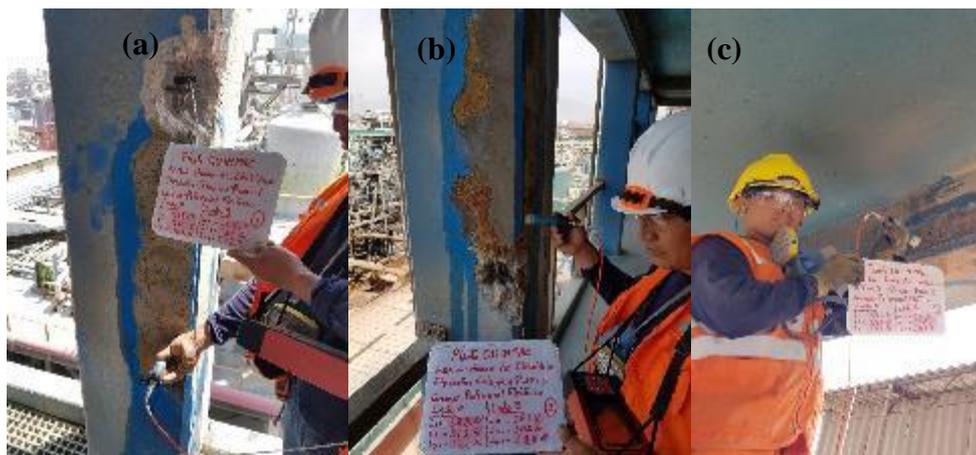
Figura 129: Registro fotográfico del ensayo de potencial de semiceldas de refuerzo del edificio Hornos de Ácido clorhídrico (ECA 05): (a) ECA 05_P1, (b) ECA 05_P2 y (c) ECA 05_P3. Fuente propia

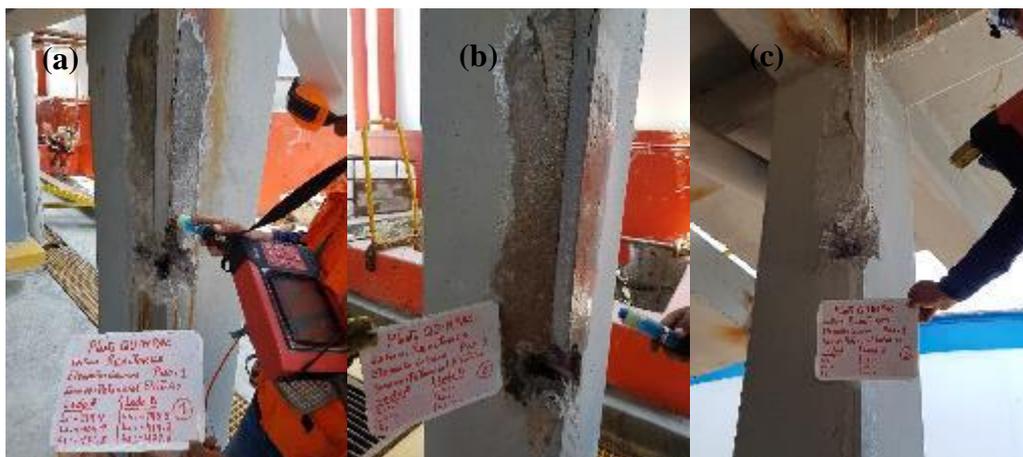
Figura 130: Registro fotográfico del ensayo de potencial deemiceldas de refuerzo del edificio Reactores (ECA 06): (a) ECA 06_P1, (b) ECA 06_P2 y (c) ECA 06_P3. Fuente propia

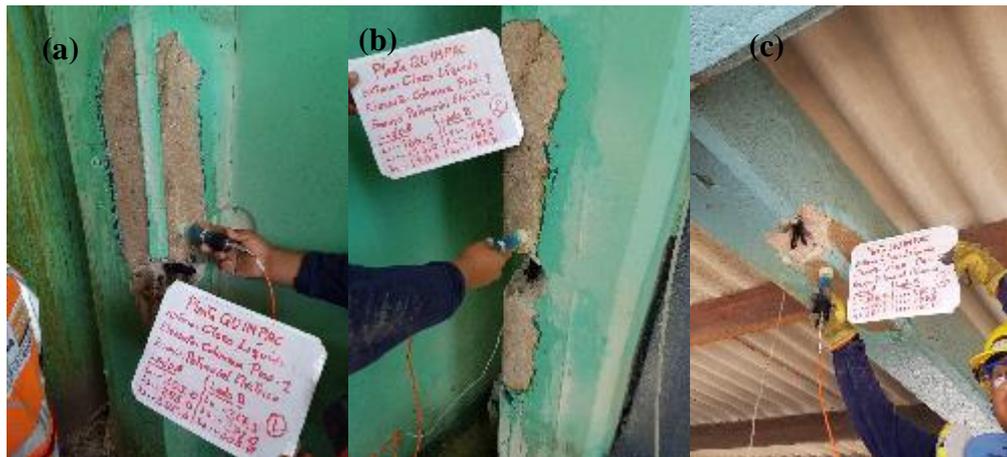
Figura 131: Registro fotográfico del ensayo de potencial de semiceldas de refuerzo del edificio Cloro Líquido (ECA 07): (a) ECA 07_P1, (b) ECA 07_P2 y (c) ECA 07_P3.

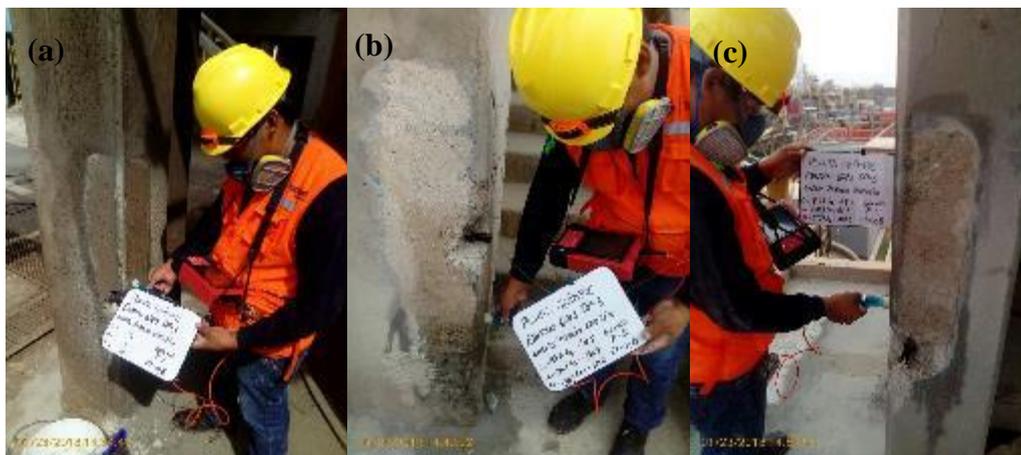
Figura 132: Registro fotográfico del ensayo de potencial de semiceldas de refuerzo del edificio Gris DP-03 (ECA 08): (a) ECA 08_P1, (b) ECA 08_P2 y (c) ECA 08_P3. Fuente propia

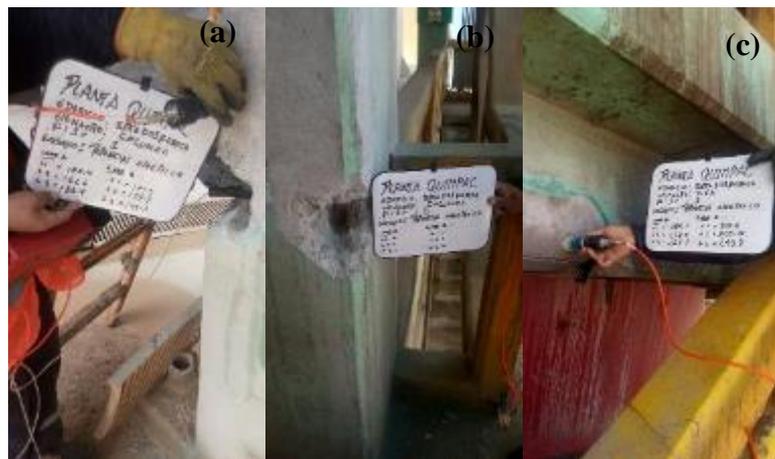
Figura 133: Registro fotográfico del ensayo de potencial de semiceldas de refuerzo del edificio Roca Fosfórica (ECA 09): (a) ECA 09_P1, (b) ECA 09_P2 y (c) ECA 09_P3.

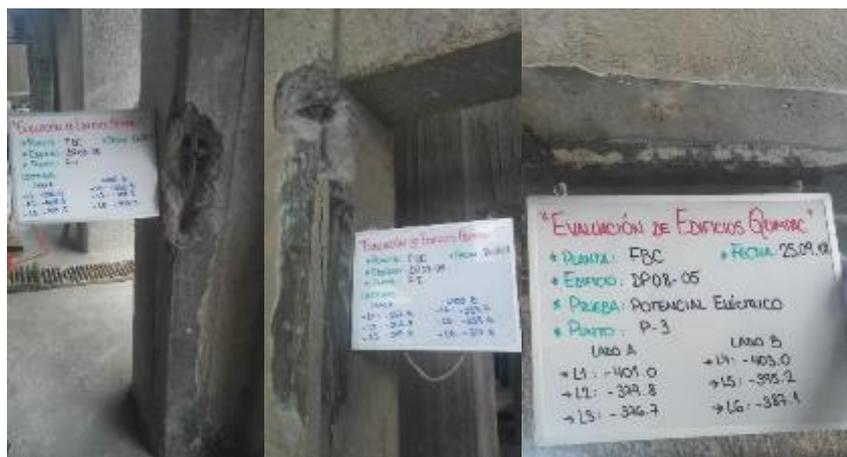
Figura 134: Registro fotográfico del ensayo de potencial de semiceldas de refuerzo del edificio Precipitador DP-08-05 (ECA 10): (a) ECA 10_P1, (b) ECA 10_P2 y (c) ECA 10_P3. Fuente propia
