UNIVERSIDAD
**SAN IGNACIO
DE LOYOLA**

FACULTAD DE INGENIERÍA

**EXPERIENCIAS Y DECISIONES DURANTE EL
PROCESO CONSTRUCTIVO DE CANAL
TRAPEZOIDAL DE IRRIGACIÓN PERIQUILLO,
DISTRITO DE SALITRAL, PROVINCIA DE
MORROPON, DEPARTAMENTO DE PIURA EN EL
AÑO 2019**

**Trabajo de Suficiencia Profesional para optar el Título
Profesional de Ingeniero Civil**

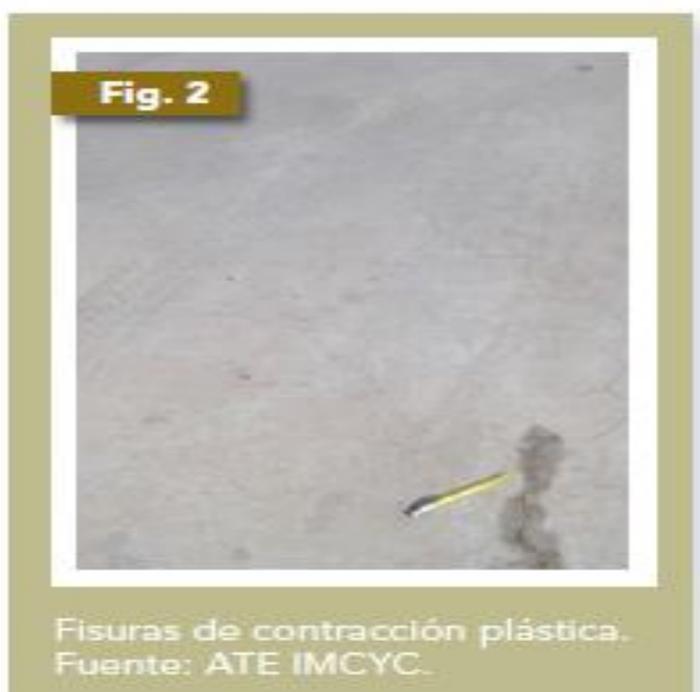
Figura 19. Fisuras de Contracción Plástica en canal de irrigación
Fuente: ATE IMCYC

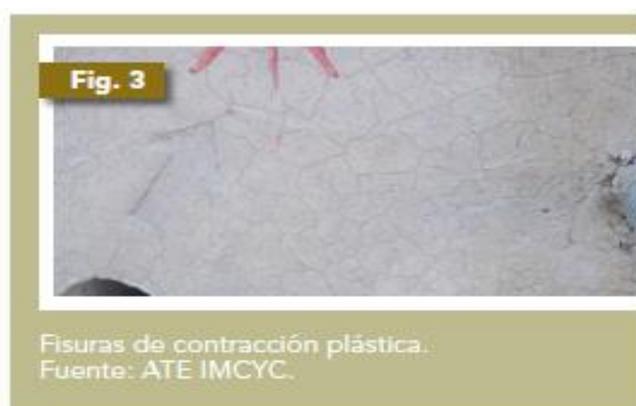
Figura 20. Fisuras de Contracción en canal de irrigación
Fuente: ATE IMCYC

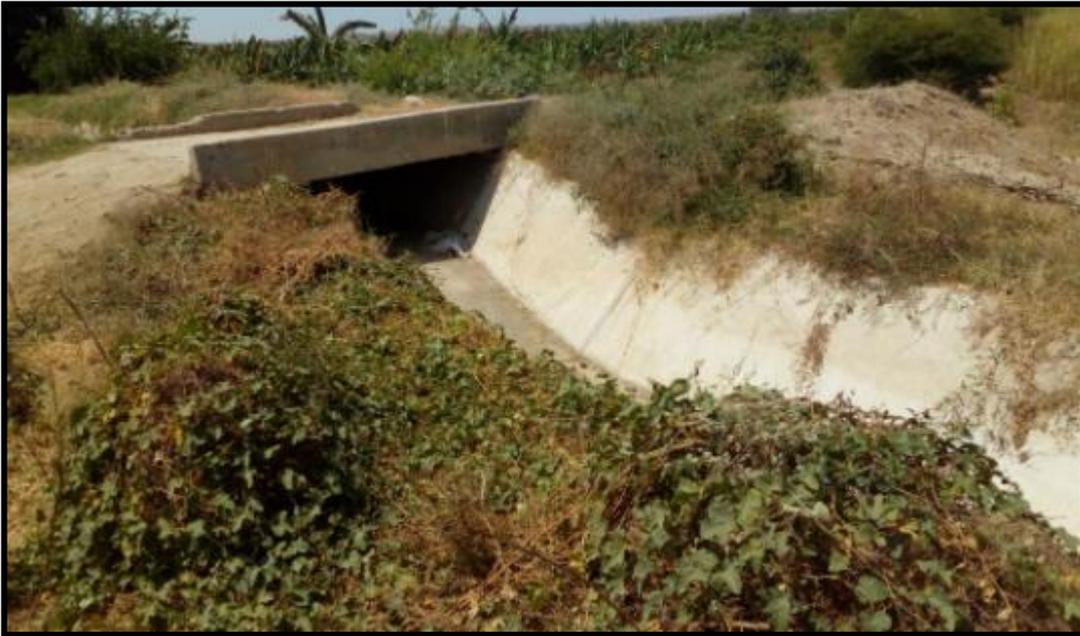
Figura 28. Exceso de vegetación en el canal trapezoidal

4.4.1 Posibles motivos del deterioro en el canal:

- Retiro de la vegetación causante de los daños y toma de las medidas biológicas necesarias para el control del crecimiento de estas especies.
- Sellado de grietas.
- En caso de severidad severa, se deberá hacer un estudio detallado de la afectación de la obra para determinar las medidas de control necesarias.
- Buena Coordinación de usuarios y presidente de usurarios para los trabajos de limpieza en el canal.
- Evitar sembrar cerca al canal de irrigación, debido que en muchos casos la siembra que se realiza muy cerca al canal termina perjudicando a la estructura hidráulica debido al excedo de vegetación.
- Limpiar las piedras que son conducidas en el canal debido que si permanecen dañan el canal de irrigación.

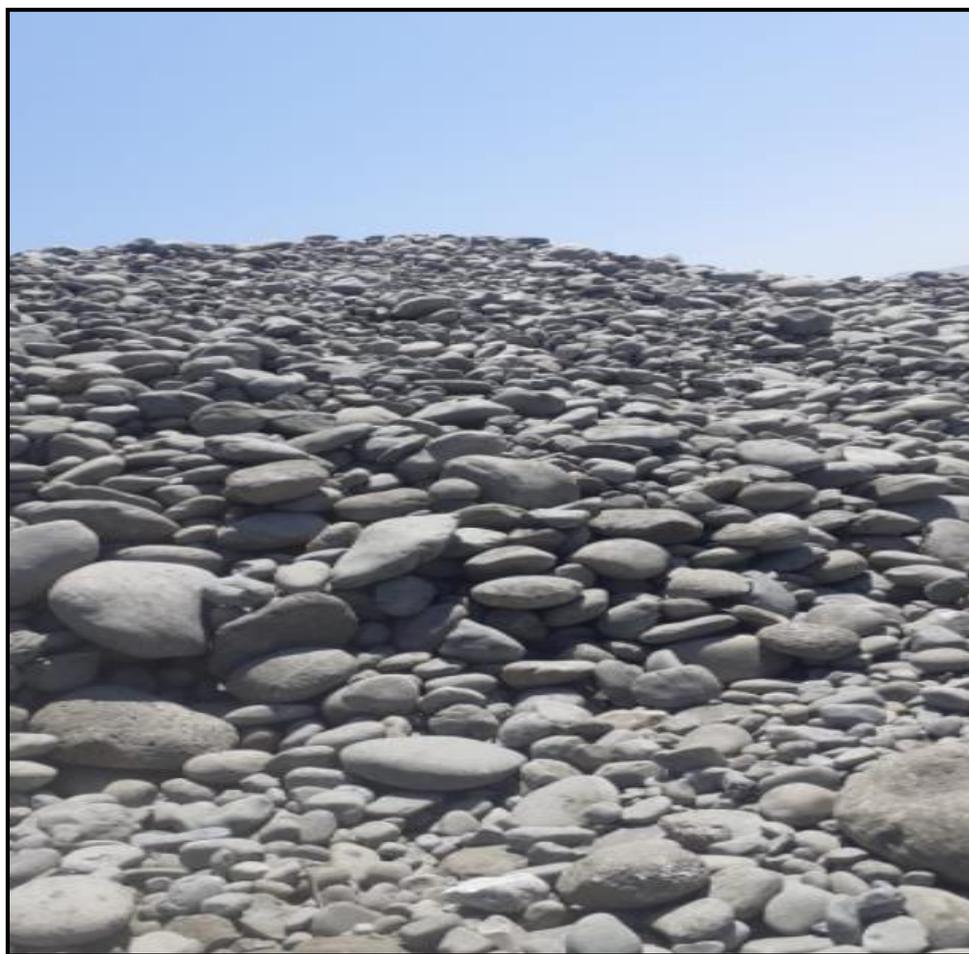
Figura 42. Elección de canto rodado en rio Huarmaca – Piura.

Las fuertes afloraciones de agua hacia el canal en la progresiva 0+200.00 hasta 0+250.00, afectaría el canal revestido trapezoidal haciéndolo fallar por licuación y empuje ejercido por la supresión del agua subterránea. Bajo estas precisiones técnica se planteó suspensión en la construcción del canal para su modificación en el diseño hidráulico.
